data wykonania 2020-04-21
L. nr 3499
Załącznik nr 001
przeгляд szczegółowy obiektu mostowego
R.T. Poczta
MAX-DROGI CENTRUM

RAPORT Z PRZEGLĄDU SZCZEGÓŁOWEGO OBIEKTU MOSTOWEGO

Nazwa Zarządu Drogi	Gmina Inowłódz
Nazwa obiektu	Most im. gen broni T. Buka
JNI	brak
Nr drogi i kilometraż	Droga gminna Spała - Cieblowice

JNI:	<p style="text-align: center;"><i>Lokalizacja szczegółowa</i></p>
Nazwa przeszkody: Rzeka Pilica km 119+450	
Rodzaj i nazwa obiektu: Most drogowy im. Gen. broni Tadeusza Buka	
Miejscowość: Spała	
Nr drogi i kilometraż: Droga gminna Spała – Cieblowice ul. mjr Hubala	
Nośność projektowana: 30 t	
Nośność lub aktualna nośność użytkowa: 10 t	
Rok budowy: 1948

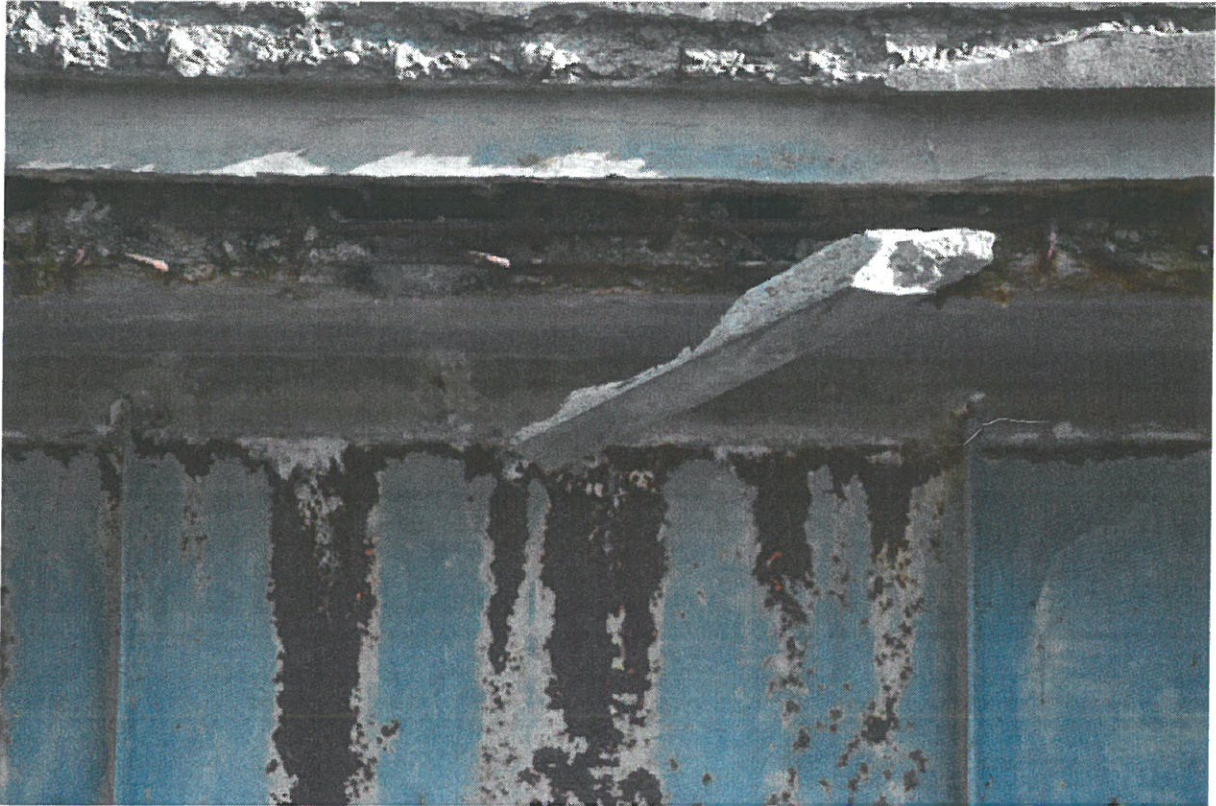
Karta nr 2.0

Odlupany element gzymsu podporęczowego od strony górnej wody nad przęsłem nr 2, który w każdej chwili może spaść na teren, po którym dość licznie odwiedzają spacerowicze.

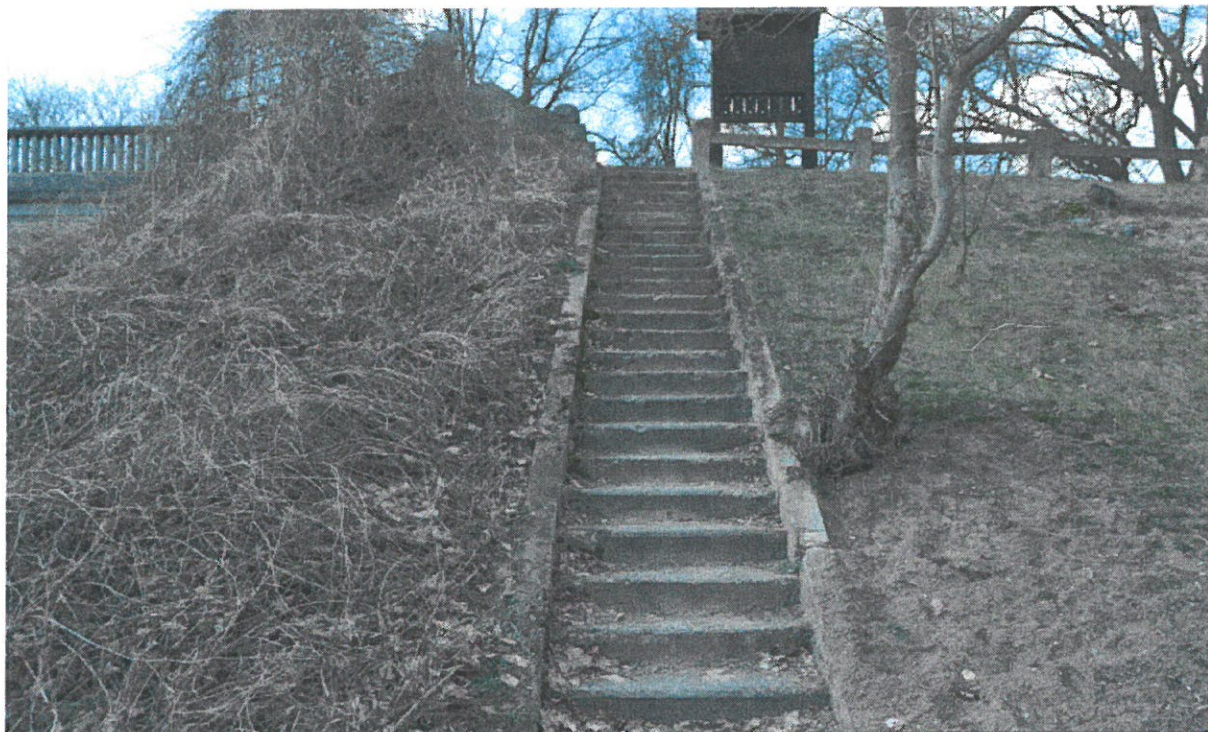
Schody przy obiekcie od strony Spaty – lewy brzeg , dolna woda. Schody wymagają wykonania prac porządkowych.

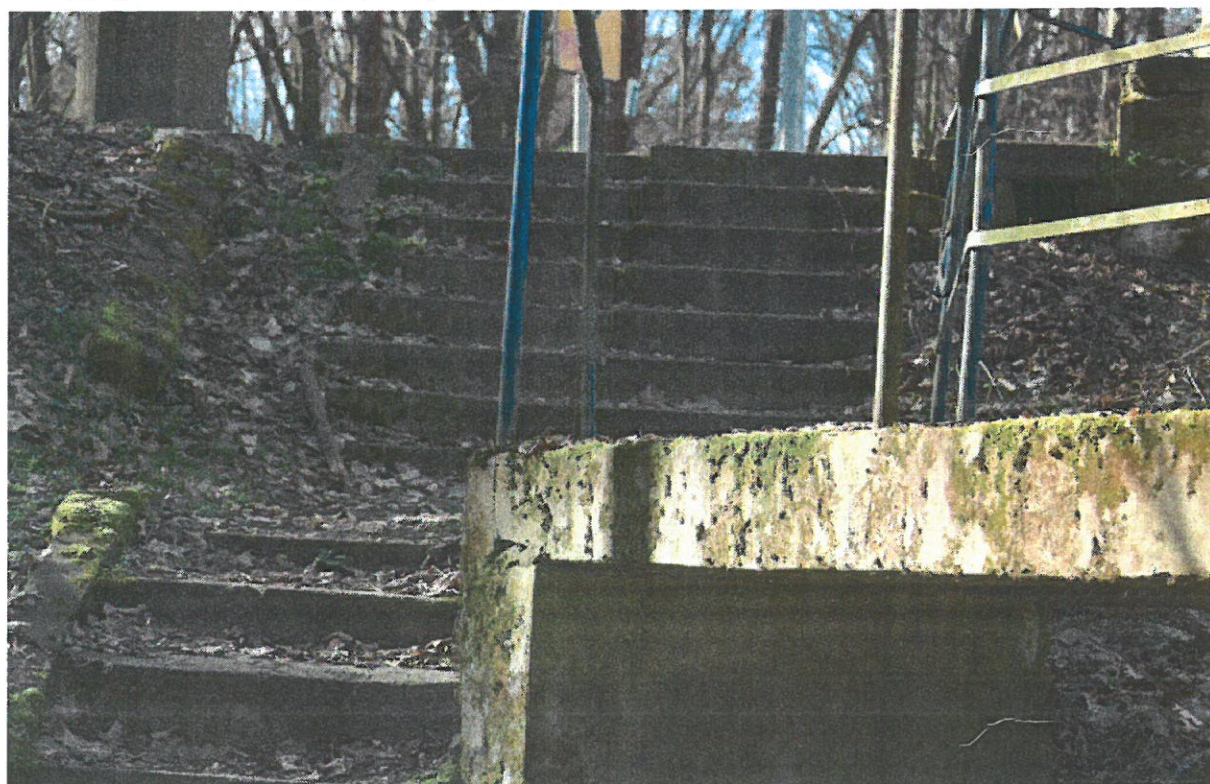
Schody przy obiekcie prawy brzeg, dolna woda. Schody wymagają naprawy. Pomost prowadzący do budki wodowskazu należy poddać zabiegom remontowym w celu zapobieżenia dalszej degradacji betonu konstrukcji.

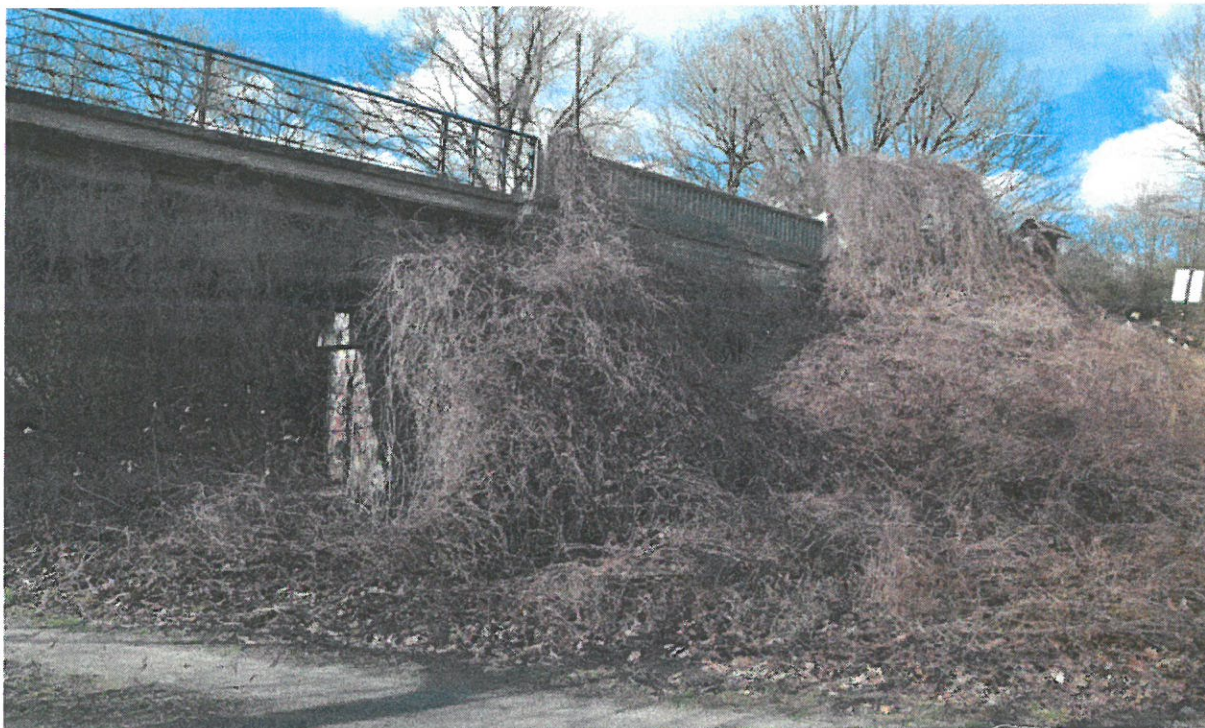
Lewy brzeg – dolna woda – skarpa nieuporządkowana, zarośnięta roślinnością.

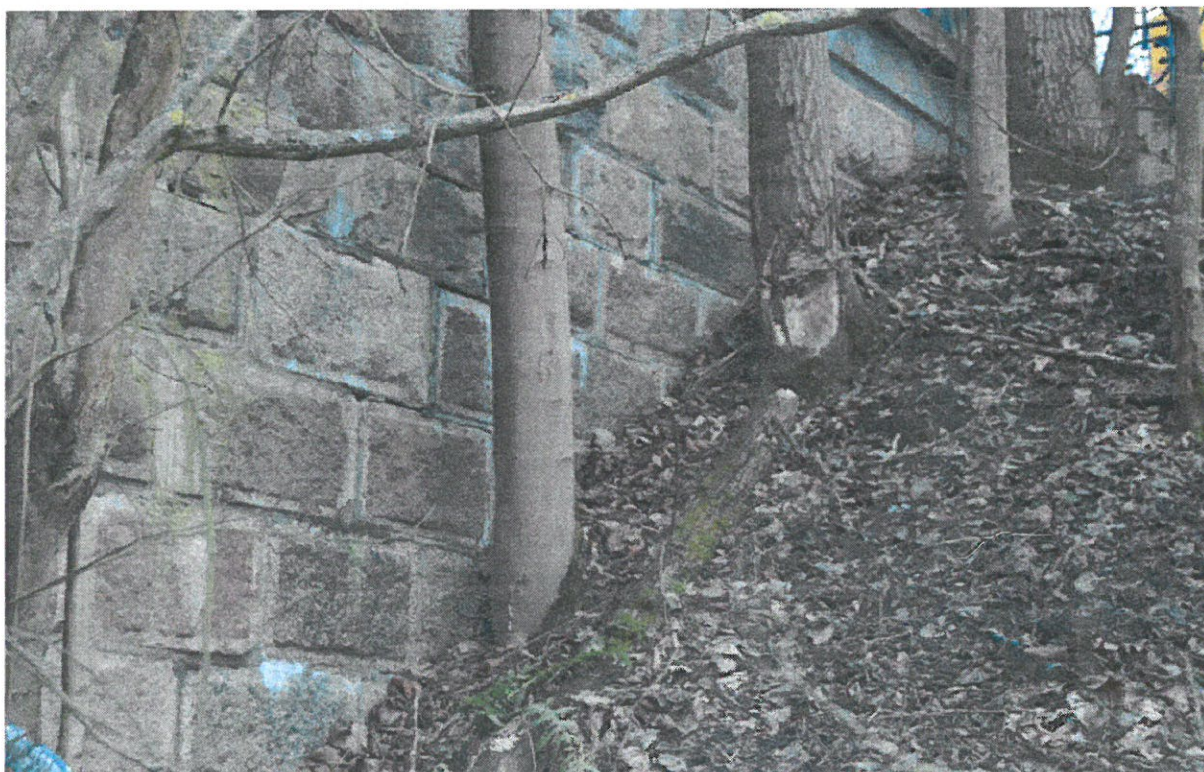
Prawy brzeg – dolna woda. Obficie porastające drzewa tuż przy przyczółku mogą powodować jego degradację.

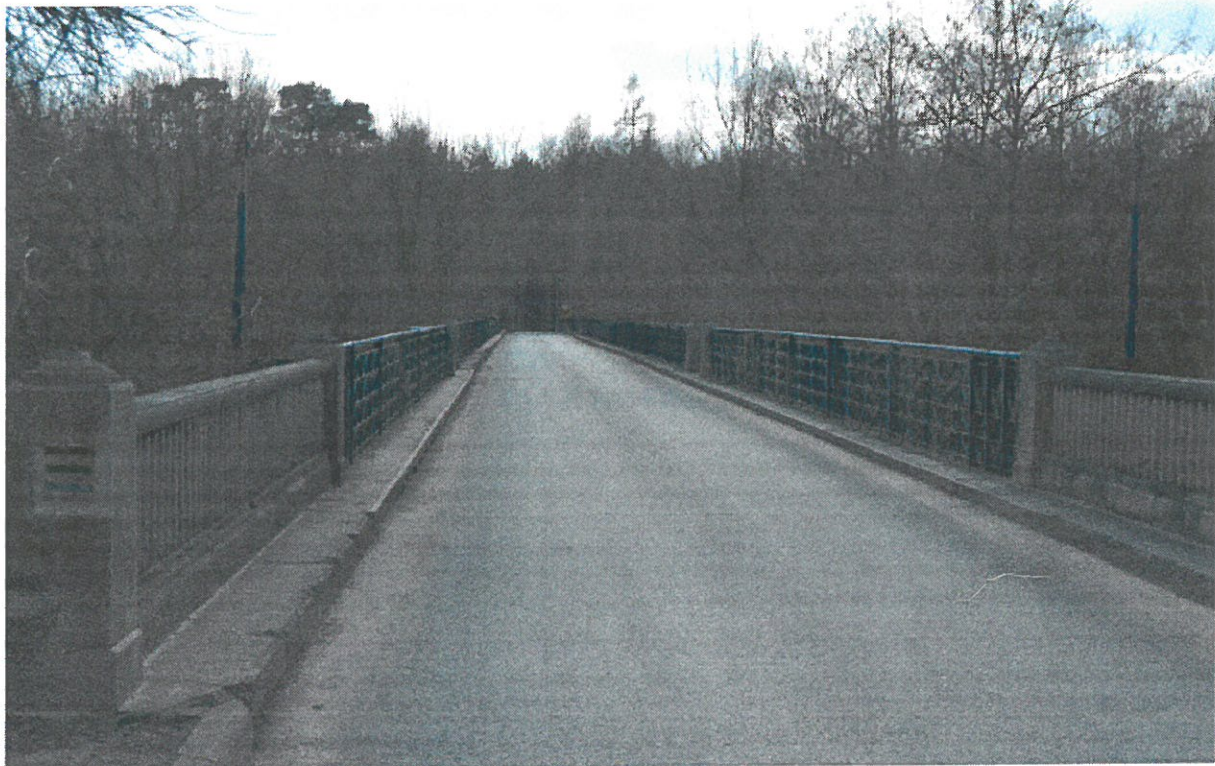
Nawierzchnia jezdni nie wykazuje uszkodzeń powodujących zagrożenie użytkowników obiektu.

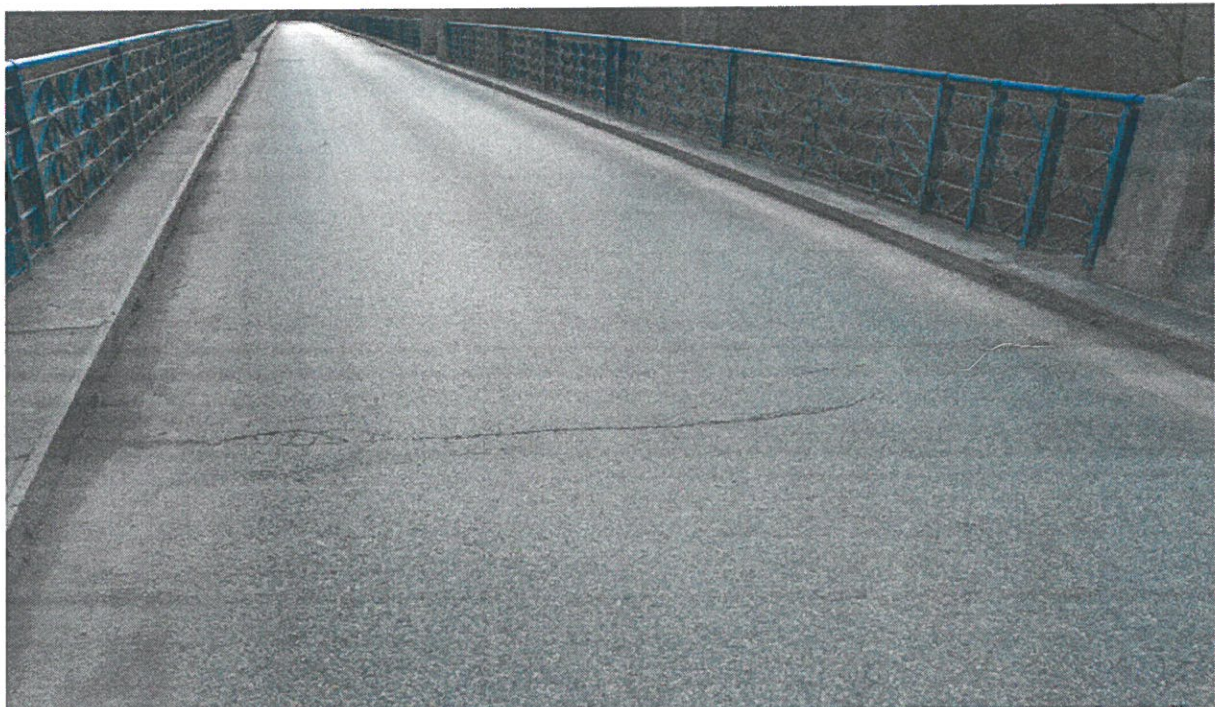
Występują spękania spowodowane brakiem elastycznej dylatacji na poziomie nawierzchni

2	<p>Stan nawierzchni jezdni: Jezdnia na mości jest wykonana z masy mineralno bitumicznej. Jest w zadowalającym stanie, posiada uszkodzenia w miejscach dylatacji konstrukcji mostu. Dylatacje elastyczne – szczelne nie są wykonane, przez co nawierzchnia jest spękana i zdeformowana przez co powoduje dyskomfort użytkowników drogi oraz negatywnie wpływa na stan techniczny konstrukcji stalowej obiektu, powodując przyspieszoną korozję elementów konstrukcji mostu.</p>
3	<p>Stan chodników: Obiekt nie posiada chodników. Po obu stronach jezdni występują opaski bezpieczeństwa. Wykonane są z betonu, lokalnie – krawędzie opasek są zabezpieczone kątownikiem stalowym. Kątowniki są lokalnie uszkodzone, a w części opasek, ich brakuje. Pod opaskami znajdują się otwory systemu odwodnienia powierzchniowego jezdni. Ze względu na znaczną korozję, otwory służące odwodnieniu uległy poważnej korozji i spowodowały powstanie poważnych ubytków i deformacji nawierzchni opasek bezpieczeństwa. Opaski nie nadają się do korzystania przez pieszych i z tego powodu, ruch pieszy odbywa się po jezdni.</p>

8. Wykonanie nowych, szczelnych urządzeń dylatacyjnych wraz z elastycznymi dylatacjami w poziomie nawierzchni (typ TARCO)
9. Wykonanie nowej izolacji pomostu wraz z warstwami ochronnymi

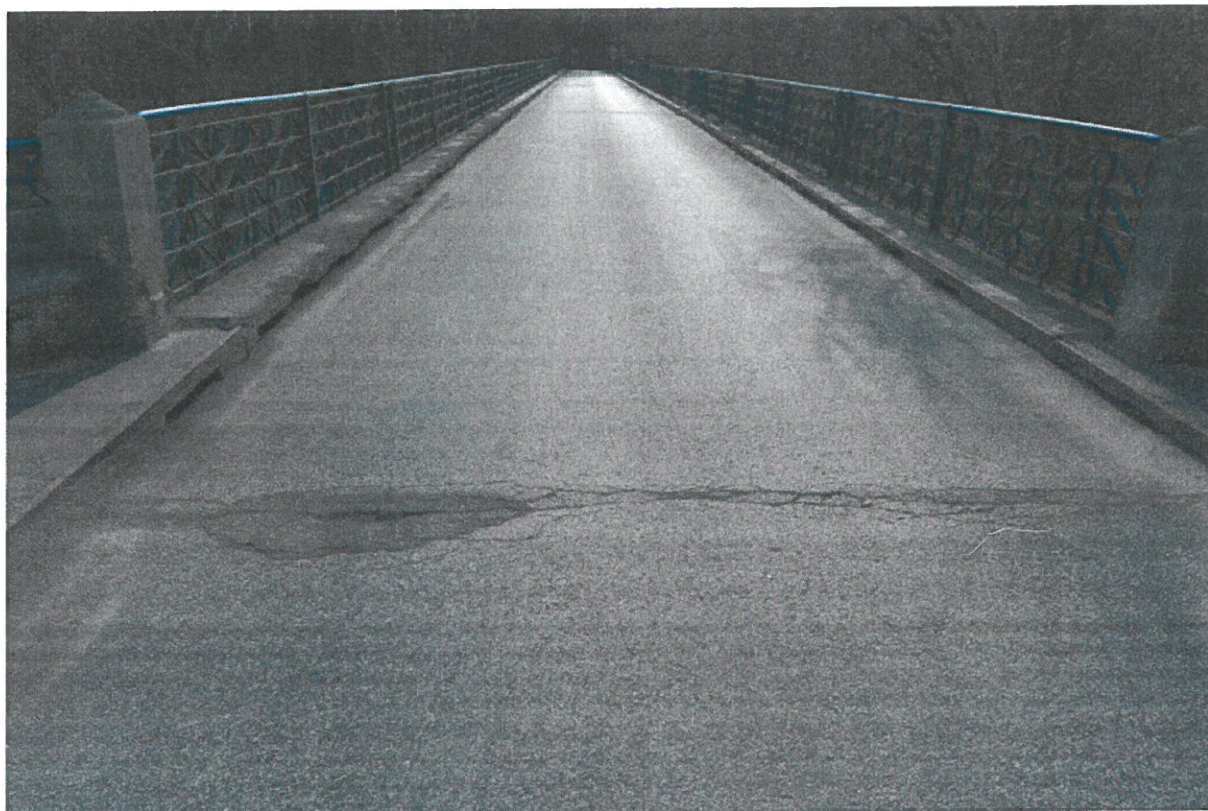
nawierzchnia na dylatacji nad filarem nr 1 na prawym brzegu – zaniżenie i spękanie nawierzchni powodujące przecieki wody opadowej.

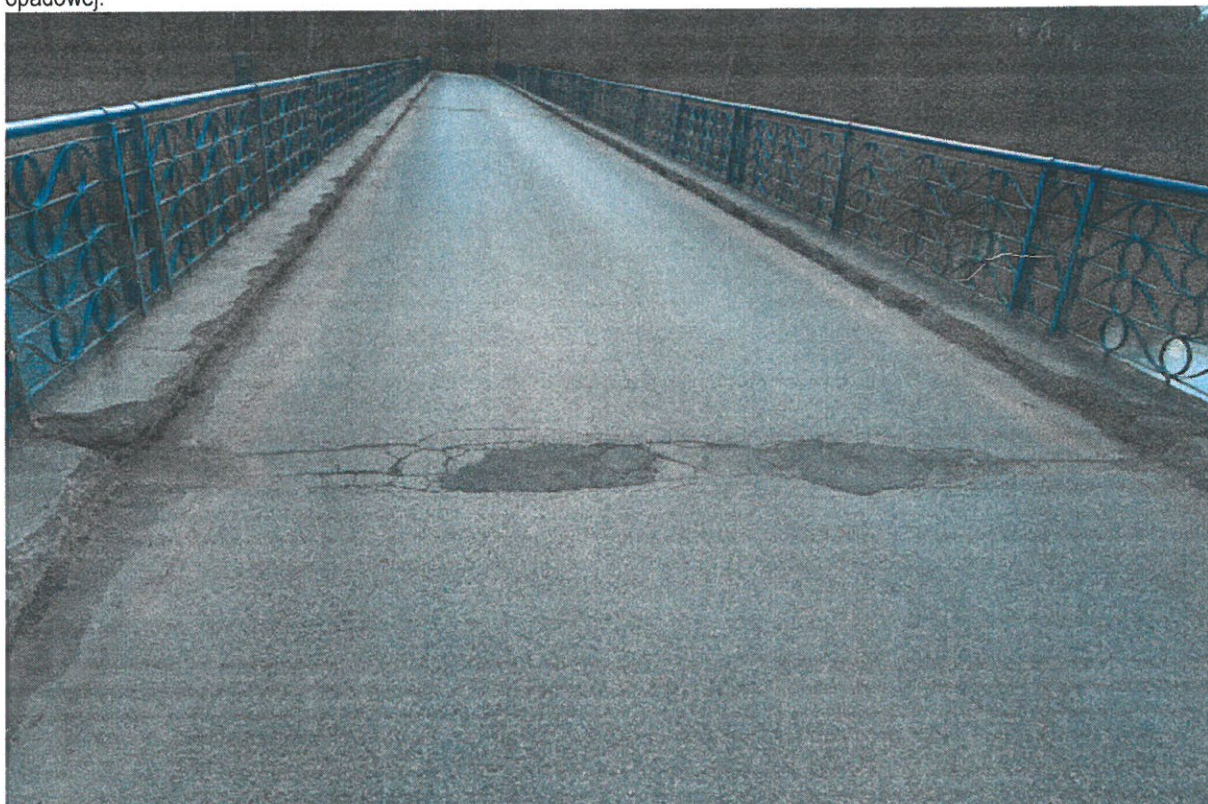
Pęknięcie nawierzchni nad kolejną dylatacją.

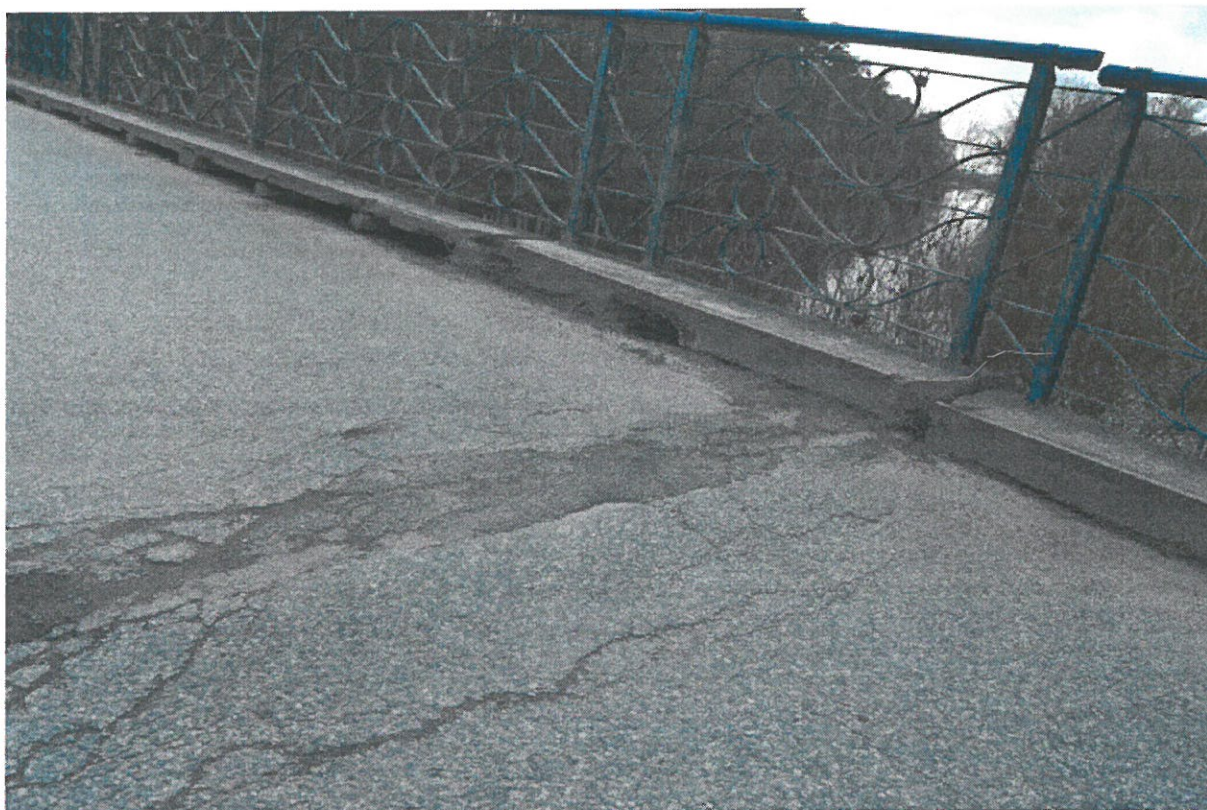
Spękania nawierzchni nad kolejną dylatacją.

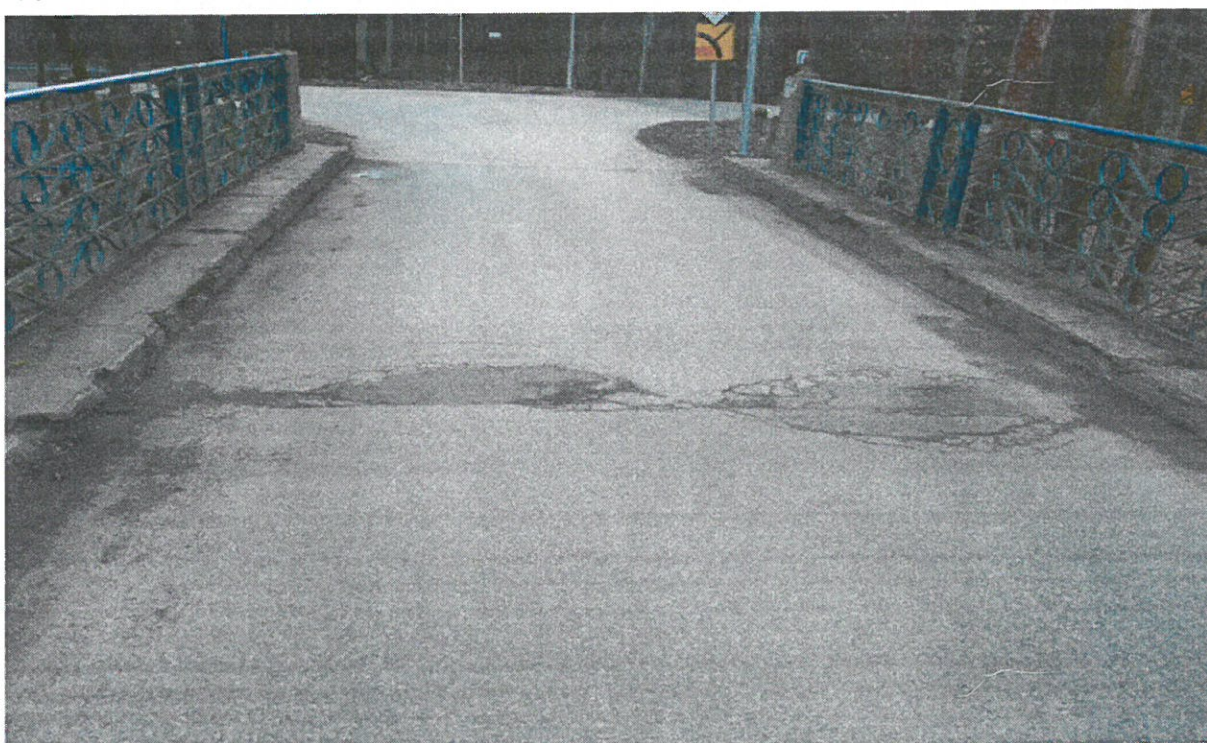
Uszkodzenie nawierzchni nad dylatacją końcową nad lewobrzeżnym przyczółkiem.

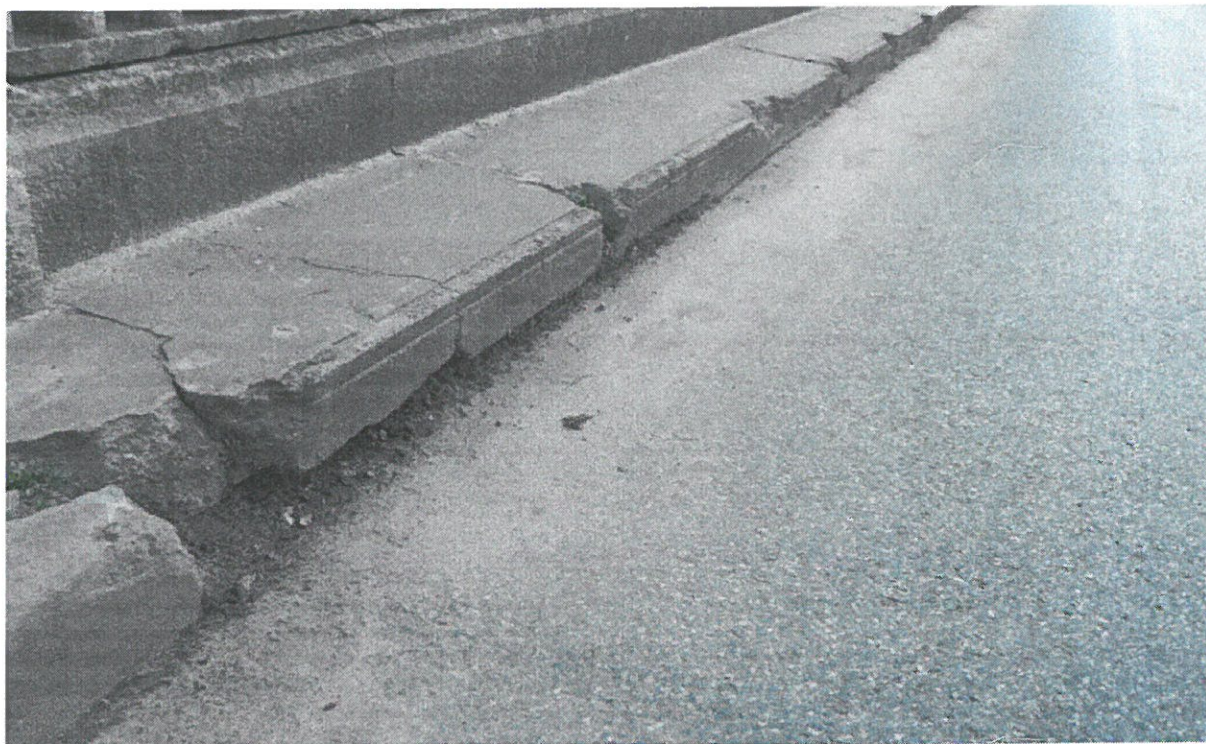
Spękana konstrukcja opaski betonowej, chodnikowej, brak kątownika ochronnego

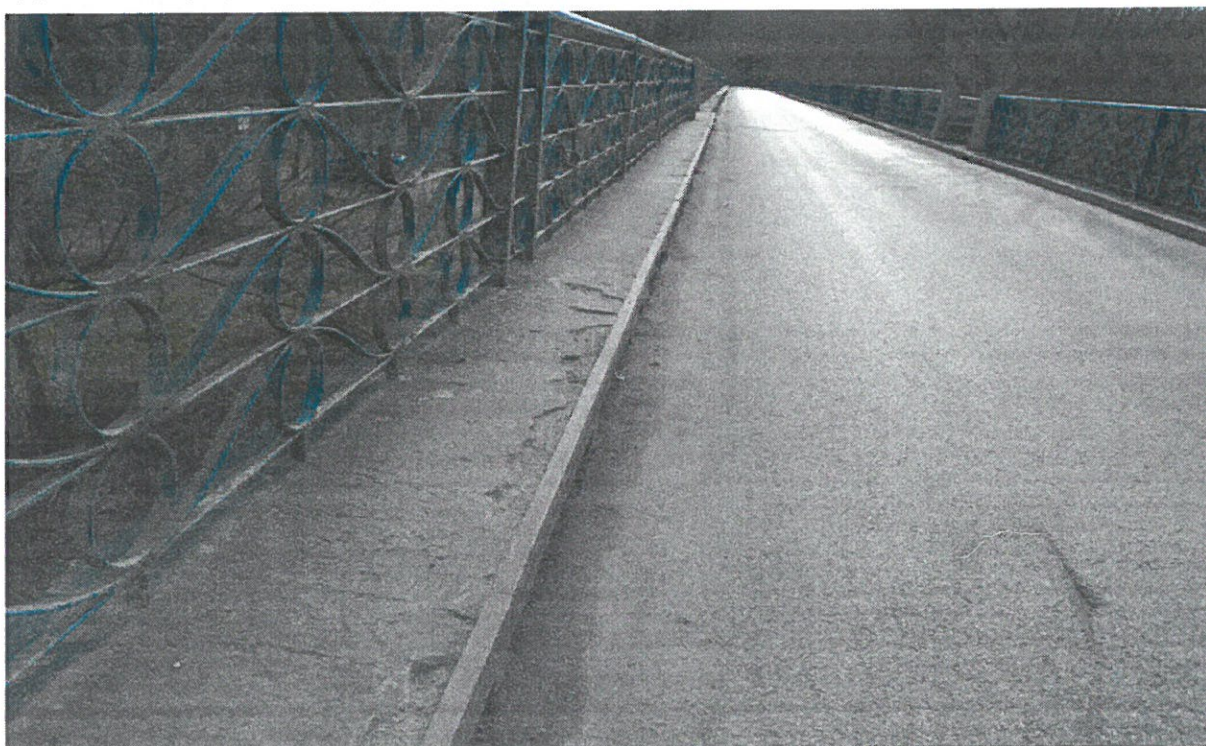
Uszkodzenia nawierzchni betonowej (uszkodzenia powierzchniowe)

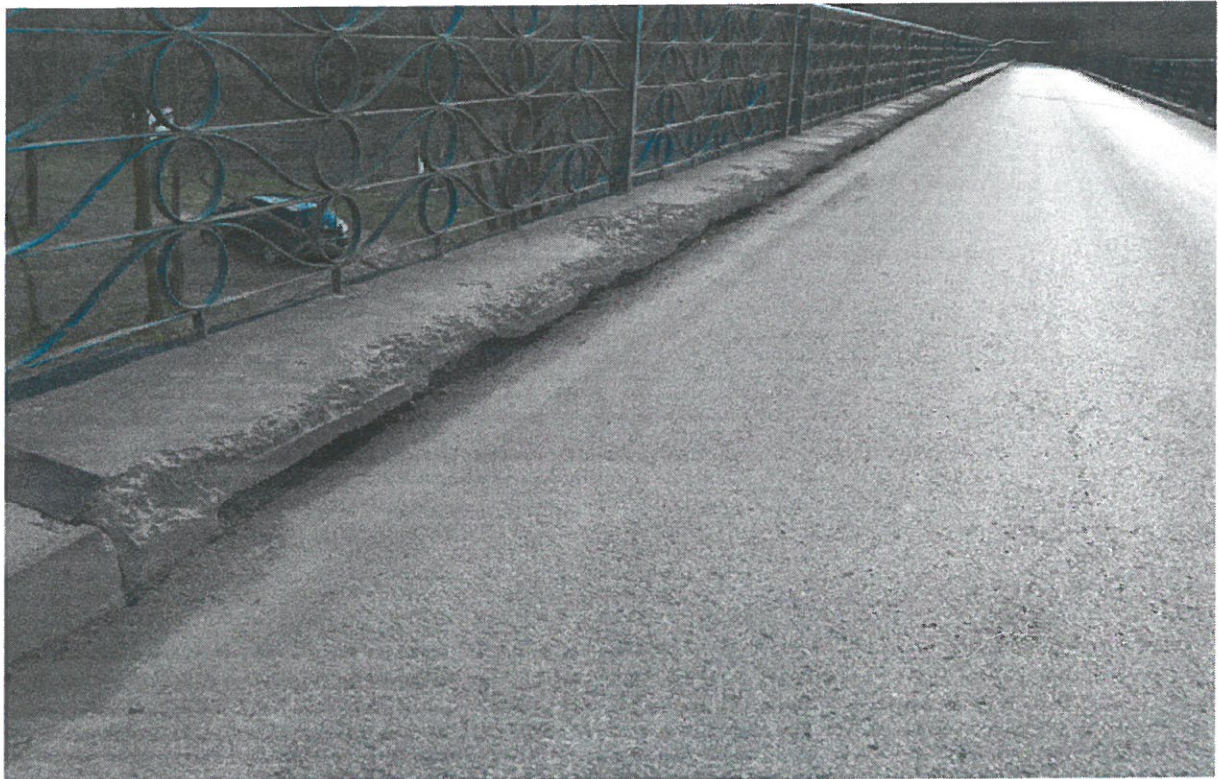
Znaczne wykruszenia betonu opaski betonowe.

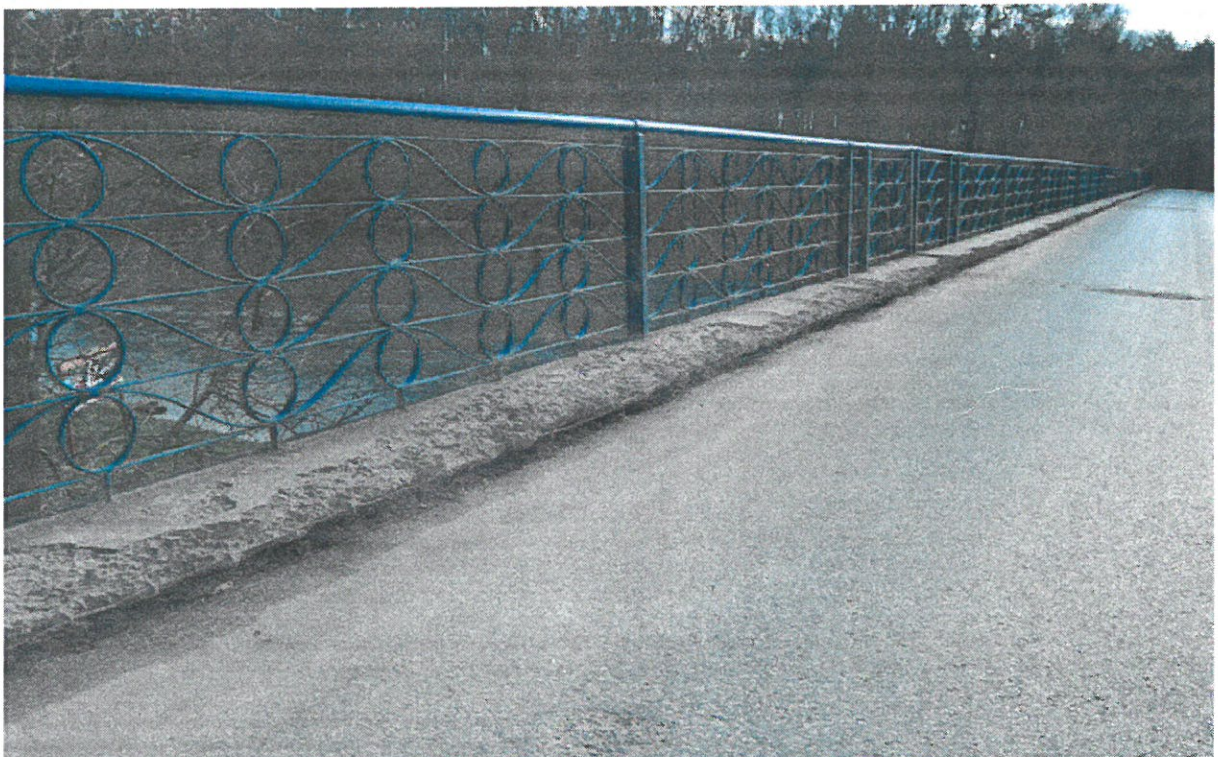
Degradacja betonu opaski chodnikowej.

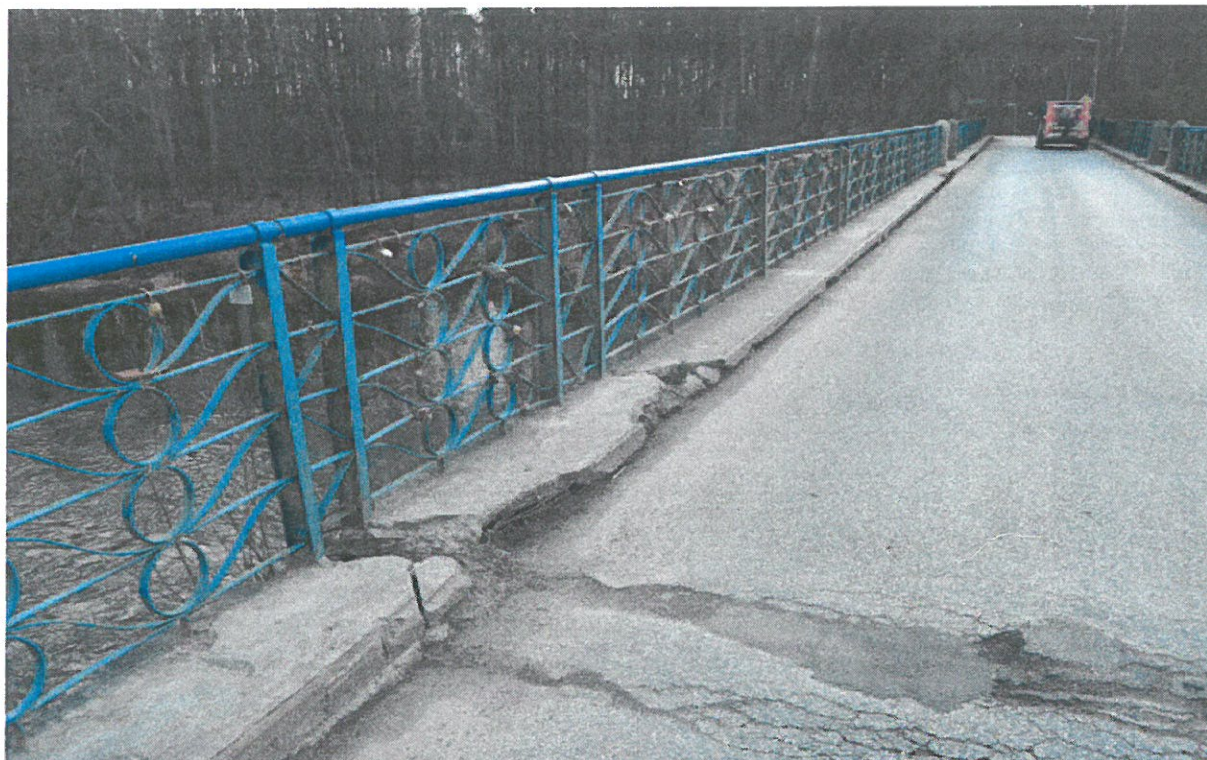
Uszkodzenie opaski nad niesprawną dylatacją obiektu.

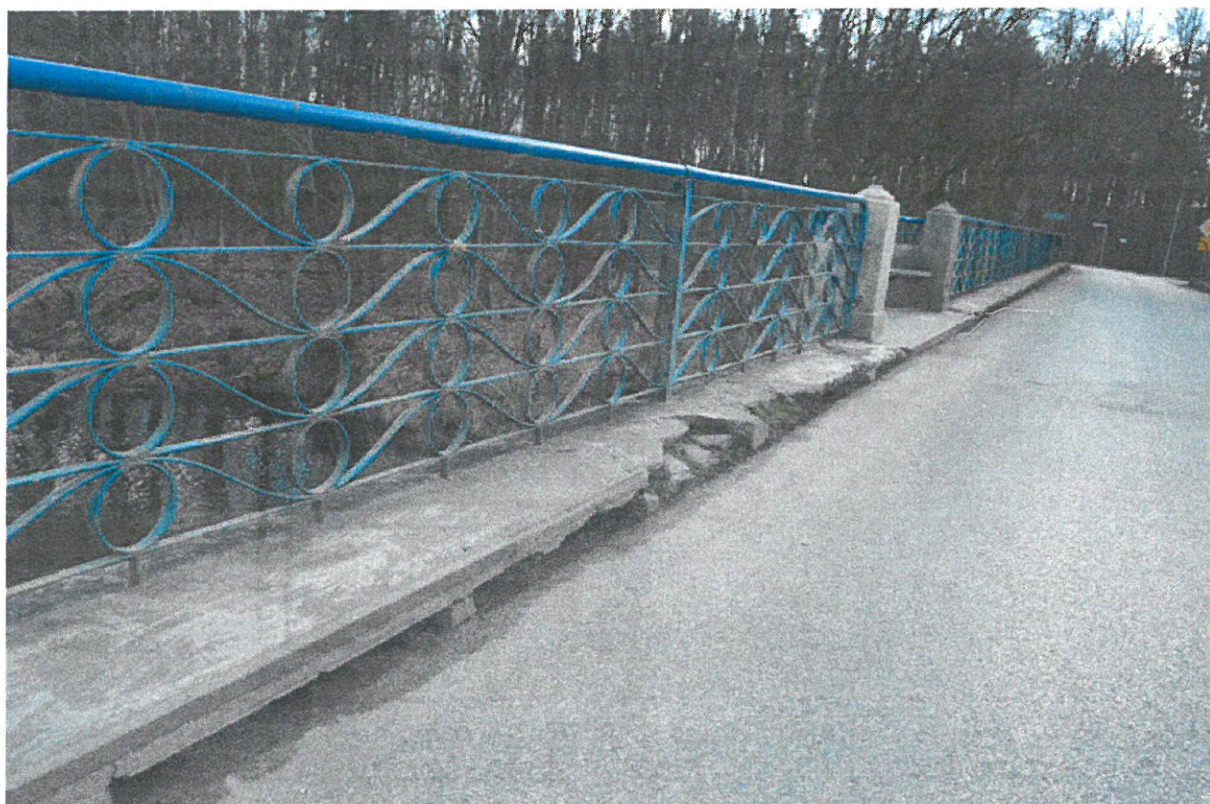
Zniszczenie konstrukcji opaski bezpieczeństwa.,

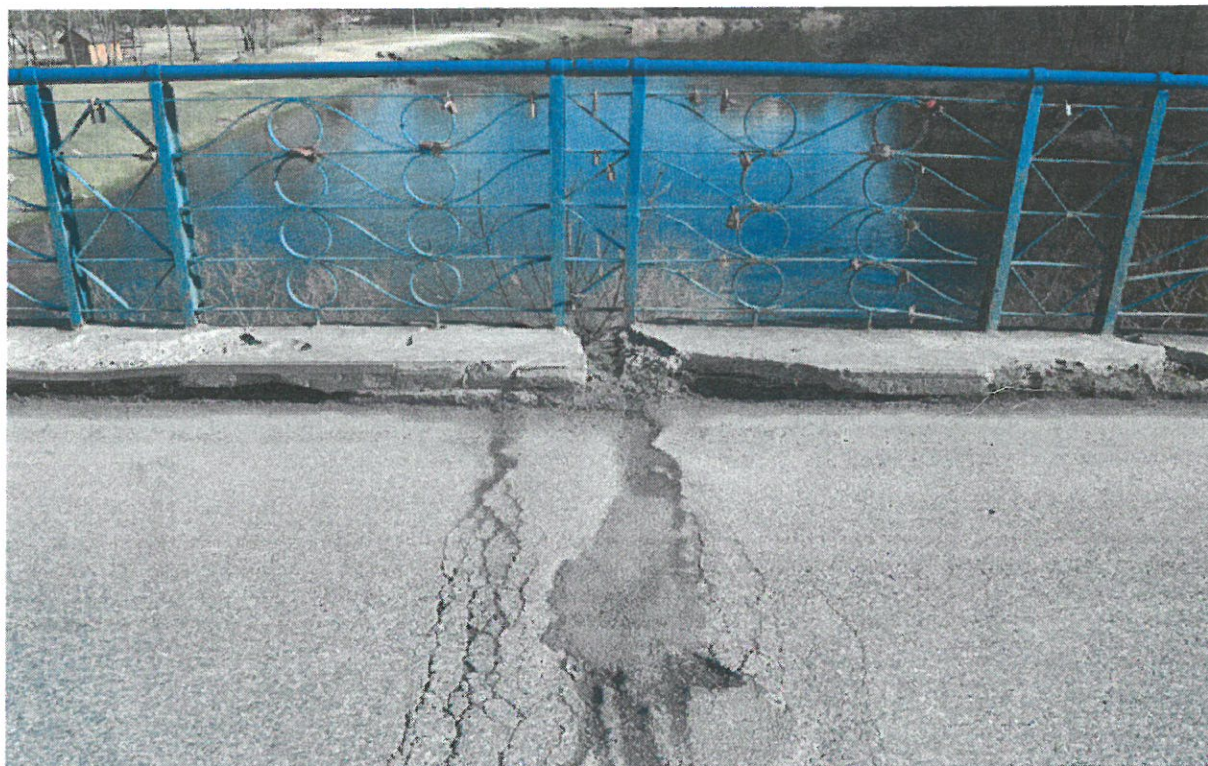
Uszkodzenie opaski nad dylatacją

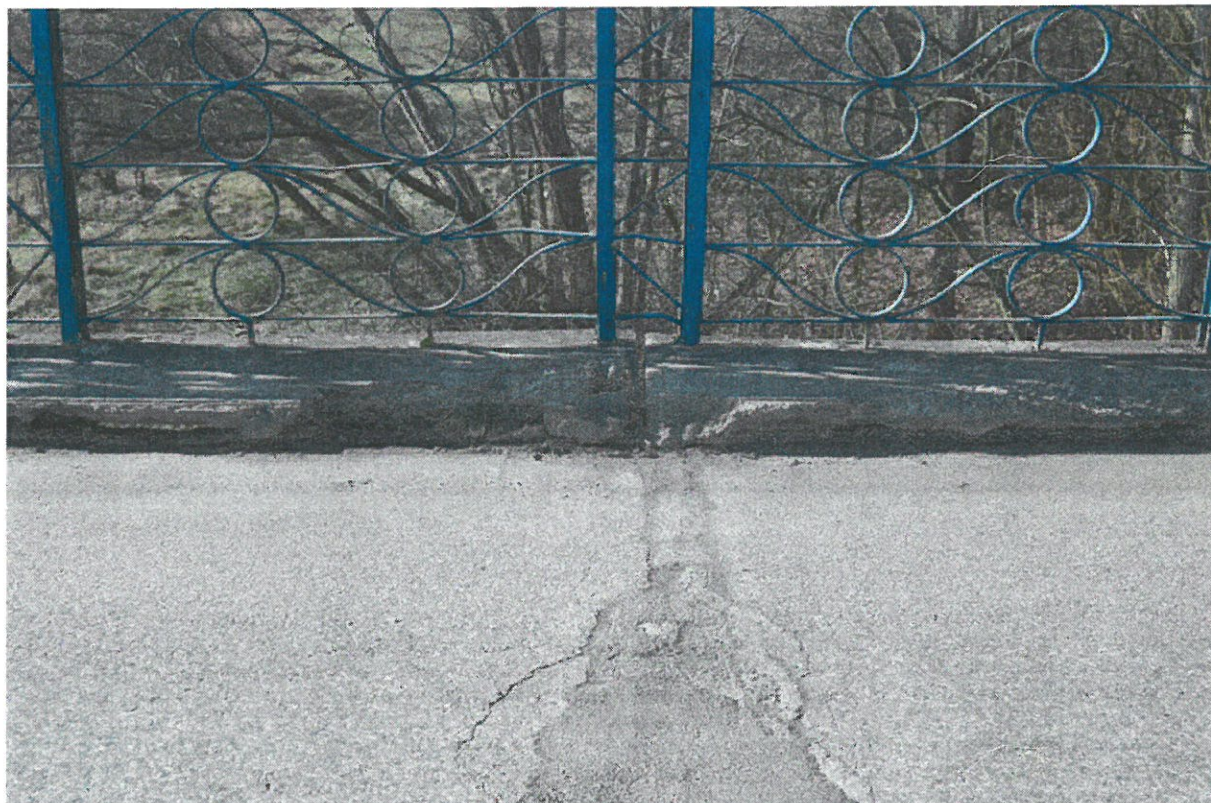
Uszkodzenie opaski nad dylatacją

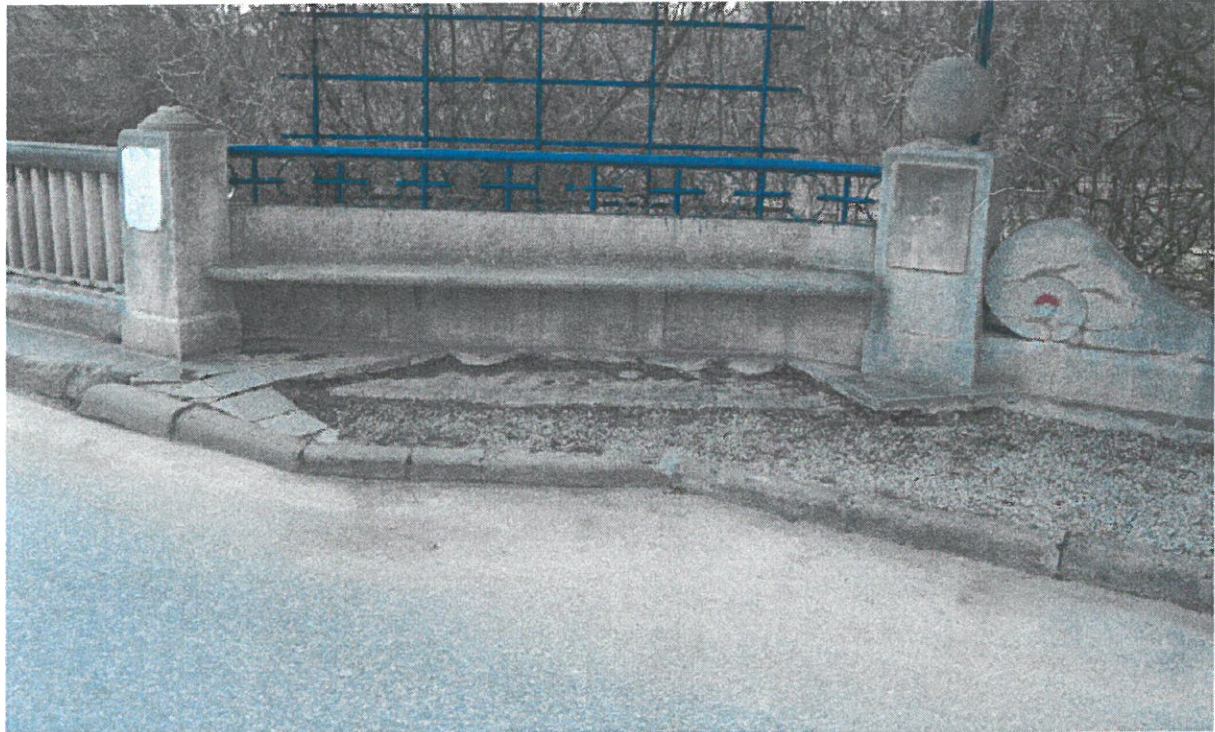
Uszkodzenie nawierzchni chodnika na brzegowy balkonie w okolicy płyt pamiątkowych. Uszkodzenie (pęknięcie) ozdobnego elementu ślimakowego

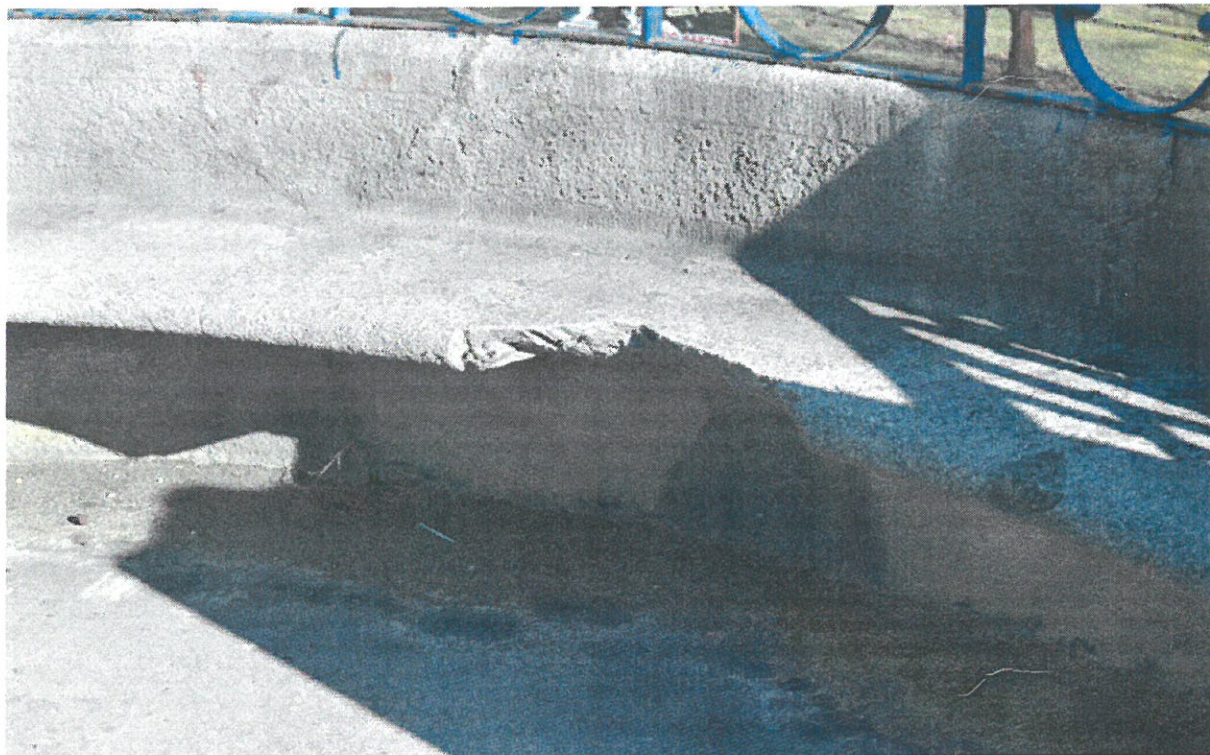
Ubytki siedziska, spękania balustrady betonowej.

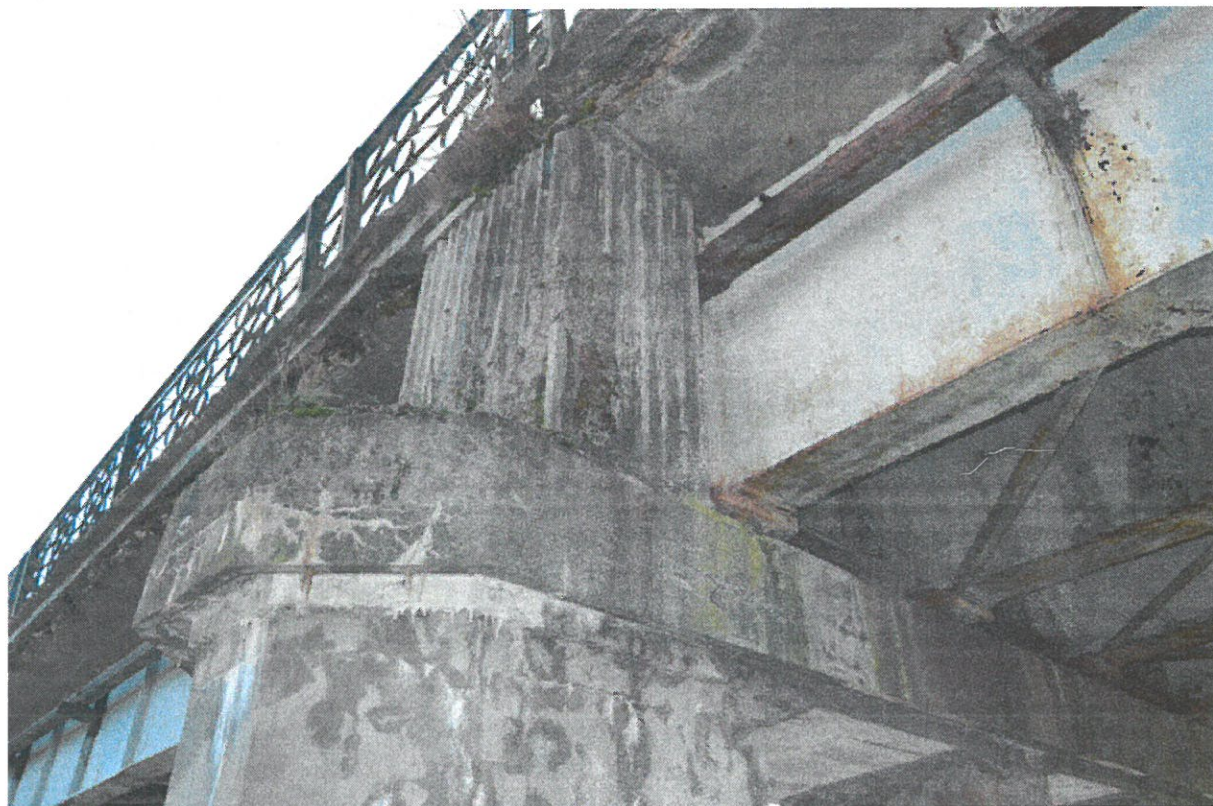
Korozja i uszkodzenie betonowego filara ozdobnego nad filarem pośrednim.

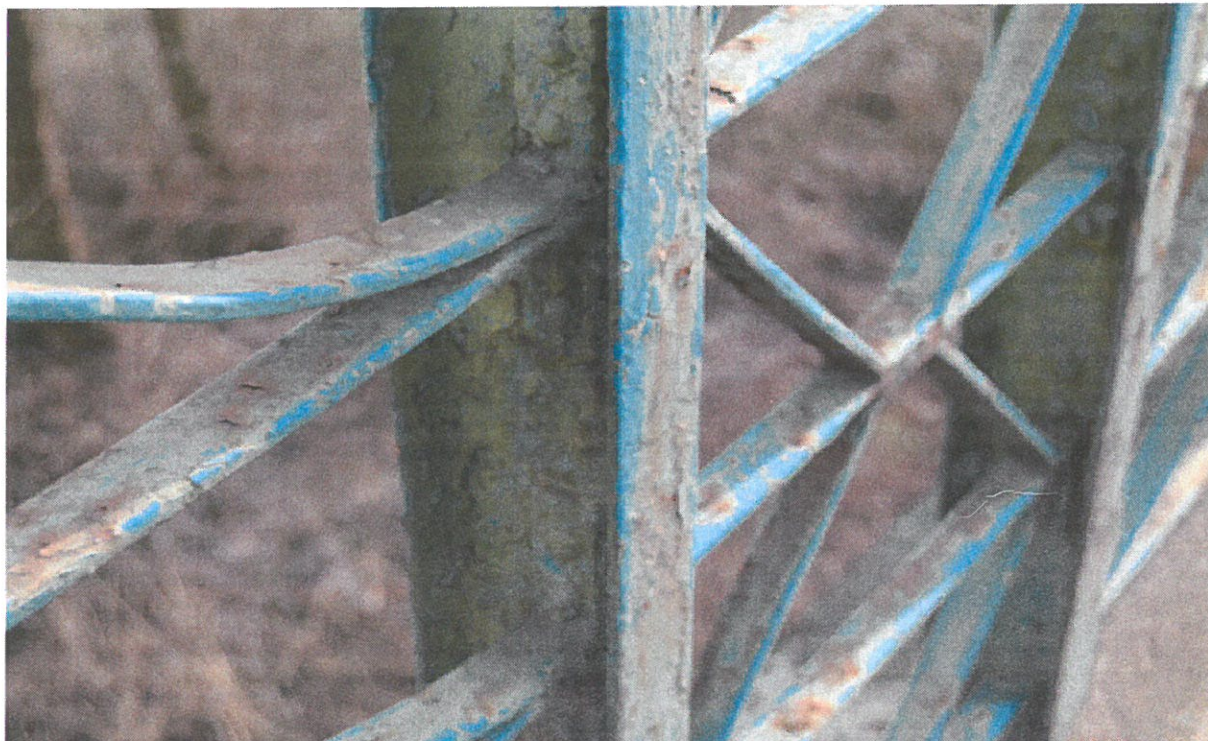
Starzenie się warstwa malarskich powoduje ich spękanie i korozję stalowych poręczy.

4	<p>Stan balustrad, osłon, barier: Stan techniczny poręczy stalowych jest zadowalający, ale nieestetyczny. Z powodu nakładania kolejnych warstw powłok malarskich bez uprzedniego oczyszczenia poręczy, zbyt grube i niejednorodne warstwy malarskie popękały i powodują korozję poręczy. Osadzenie słupków poręczowych jest wątpliwe ze względu na zły stan betonu wspornika, na którym mocowane są poręcze. Barьеры ochronne na dojazdach, szczególnie na prawym brzegu są uszkodzone, niekompletne, niejednorodne – część barier betonowych (posiadające ubytki) oraz część barier stalowych, które są niepewnie związane z podłożem.</p>
5	<p>Stan urządzeń dylatacyjnych Brak elastycznych zabezpieczeń urządzeń dylatacyjnych na poziomie nawierzchni jezdni spowodował przenikanie wód opadowych przez szczeliny w nawierzchni, a w konsekwencji – poważną korozję elementów stalowych dylatacji oraz krawędzi płyty pomostu w miejscach jej zdylatowania. W obrębie opasek bezpieczeństwa urządzenia dylatacyjne są zrujnowane, a przeciekające wody opadowe powodują zawilgocenia oczepów filarów i łożysk.</p>
