data wykonania 2020-04-21
L. nr 3499
Załącznik nr 001
przeгляд szczegółowy obiektu mostowego
R.T. Poczta
MAX-DROGI CENTRUM

RAPORT Z PRZEGLĄDU SZCZEGÓŁOWEGO OBIEKTU MOSTOWEGO

Nazwa Zarządu Drogi	Gmina Inowłódz
Nazwa obiektu	Most im. gen broni T. Buka
JNI	brak
Nr drogi i kilometraż	Droga gminna Spała - Cieblowice

JNI:	<p style="text-align: center;"><i>Lokalizacja szczegółowa</i></p>
Nazwa przeszkody: Rzeka Pilica km 119+450	
Rodzaj i nazwa obiektu: Most drogowy im. Gen. broni Tadeusza Buka	
Miejscowość: Spała	
Nr drogi i kilometraż: Droga gminna Spała – Cieblowice ul. mjr Hubala	
Nośność projektowana: 30 t	
Nośność lub aktualna nośność użytkowa: 10 t	
Rok budowy: 1948

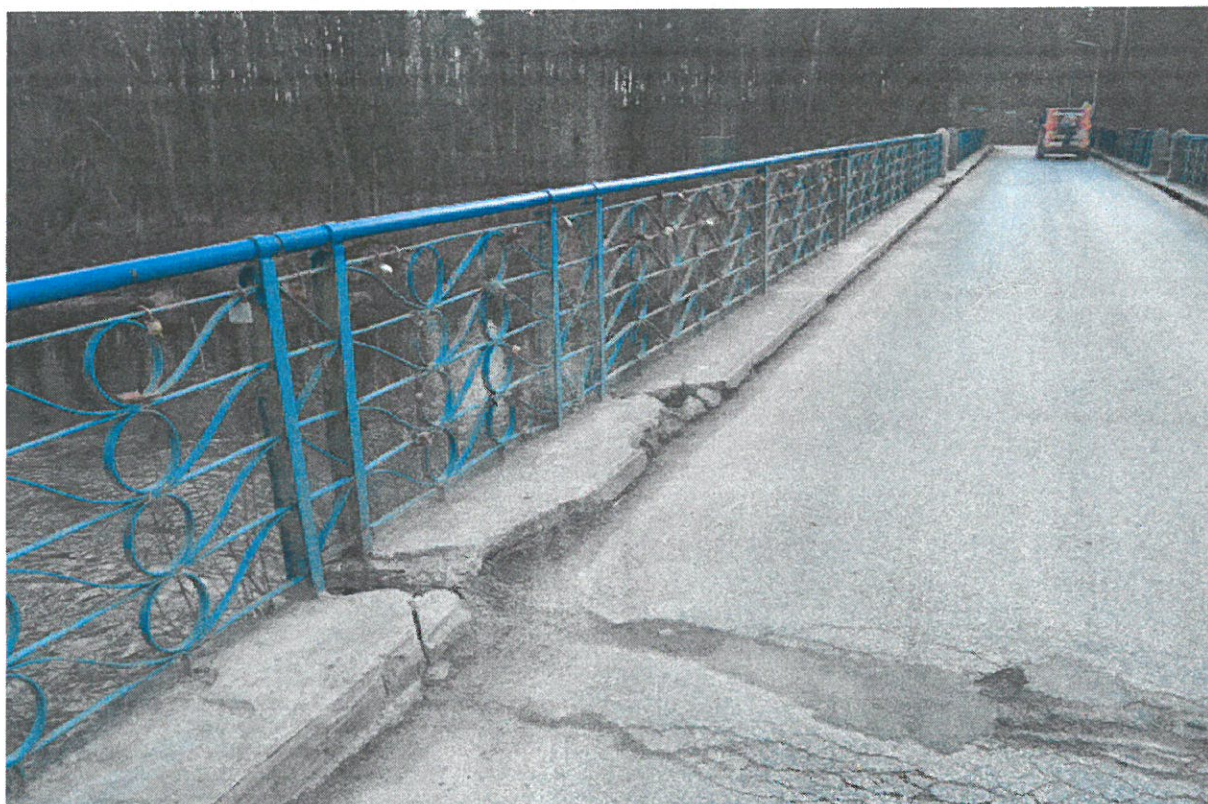
Rozprzestrzeniający się zwyczaj wieszanie klódek na poręczach popularnych obiektów mostowych.

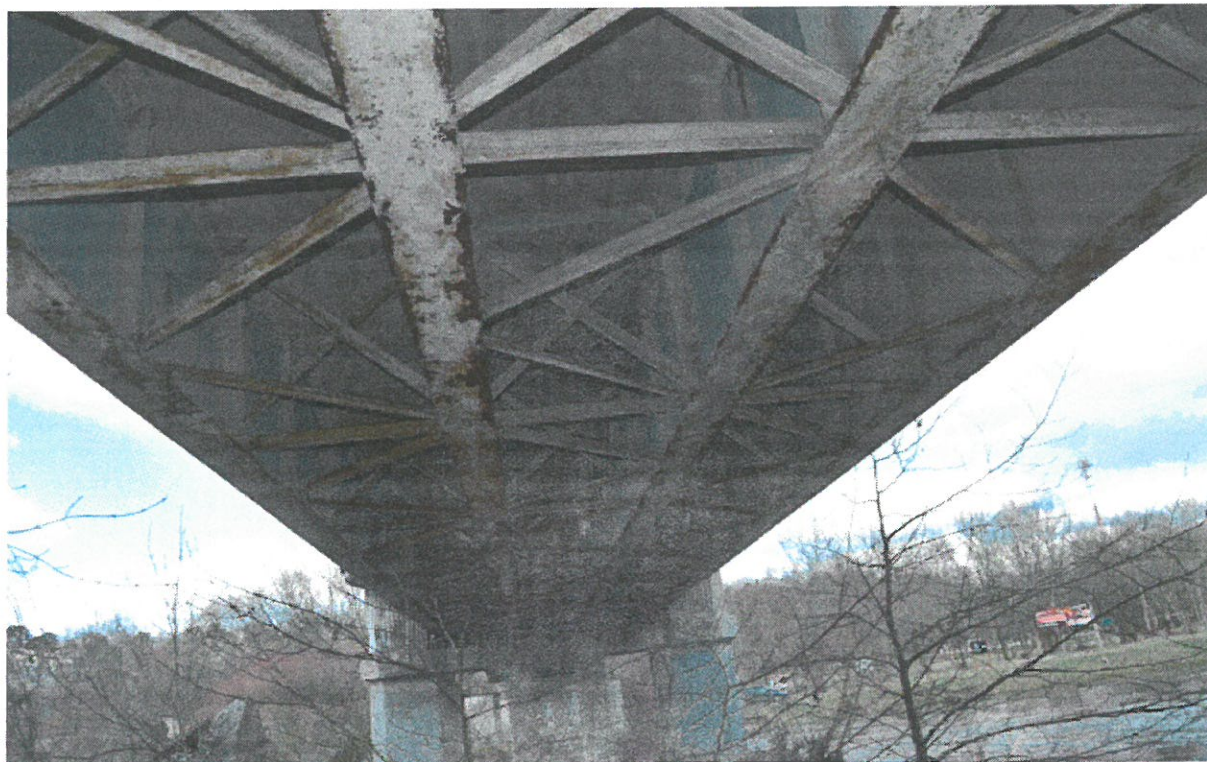
Nie stwierdzono deformacji konstrukcji stalowej. Odnowienia wymagają ochronne warstwy malarskie.

8.1	<p>Dźwigary główne:</p> <p>Stan ogólny dźwigarów głównych jest zadowalający, ale zaniedbany. Przeważająco, konstrukcja stalowa jest poddana korozji ze względu na utratę ochronnych warstw malarskich. Korozja ta jest znacząca nad przyczółkami i filarami – tam, gdzie konstrukcja poddana jest zawilgoceniu przez nieszczelne urządzenia dylatacyjne.</p>

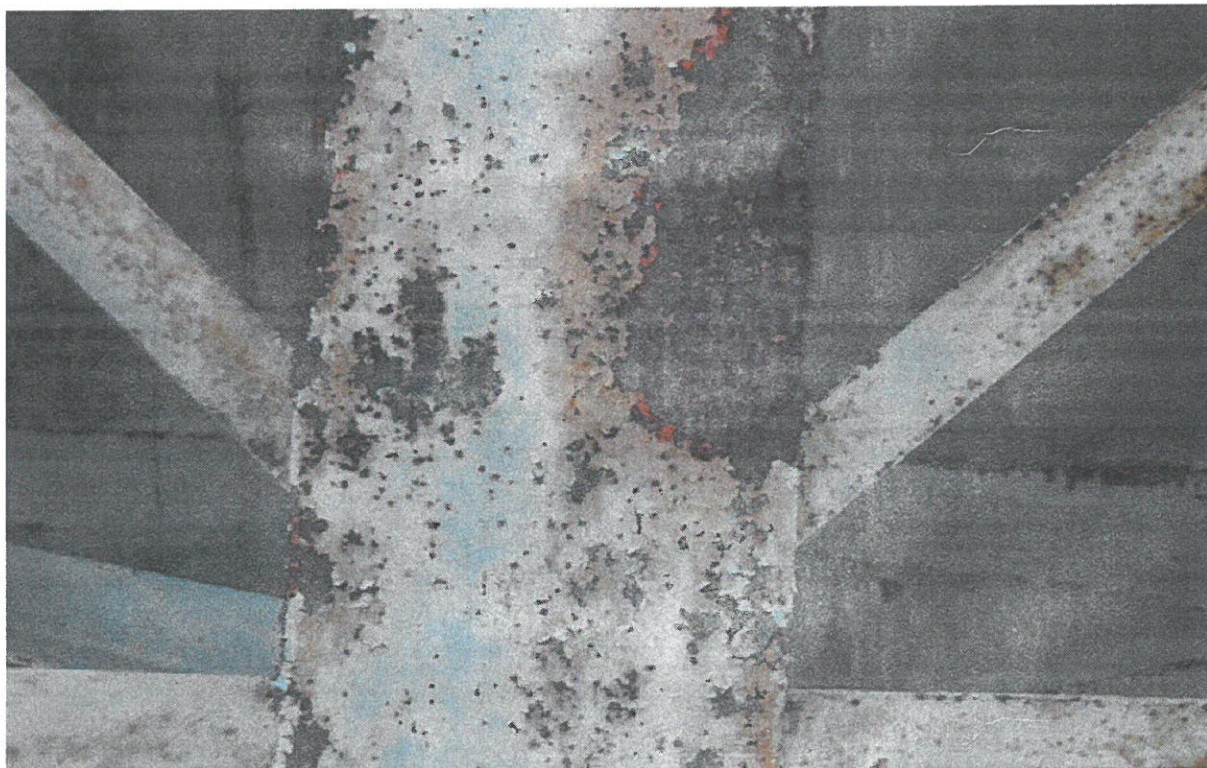
Zaobserwowano początki korozji wżerowej konstrukcji stalowej.

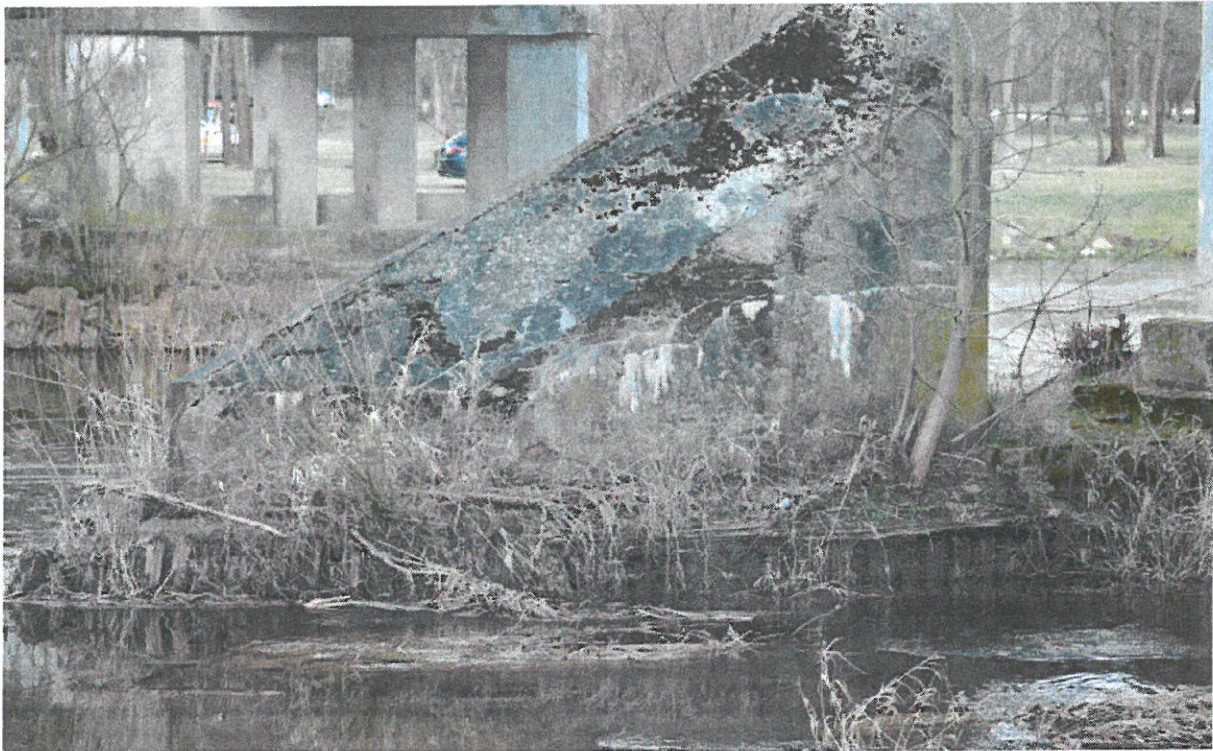
Korodujący beton izbic betonowych. Na ich obrzeżach porastająca roślinność

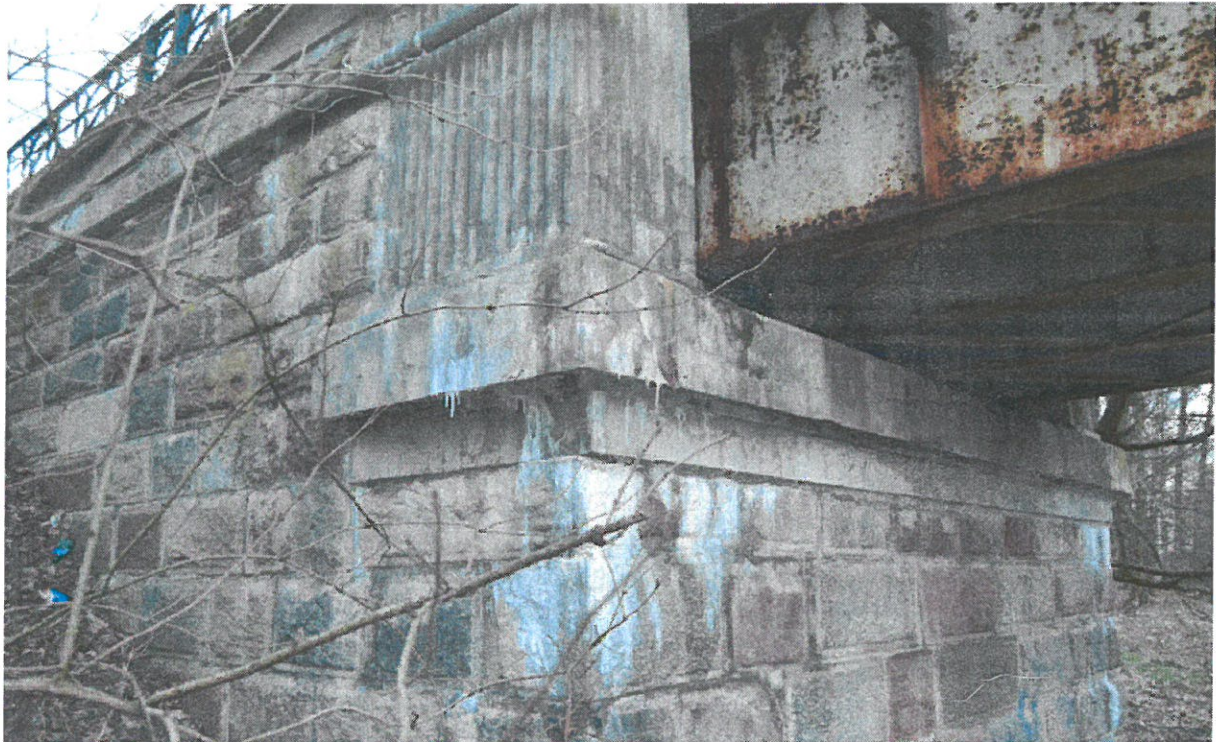
Brak odwodnienia prawobrzeżnego przyczółka

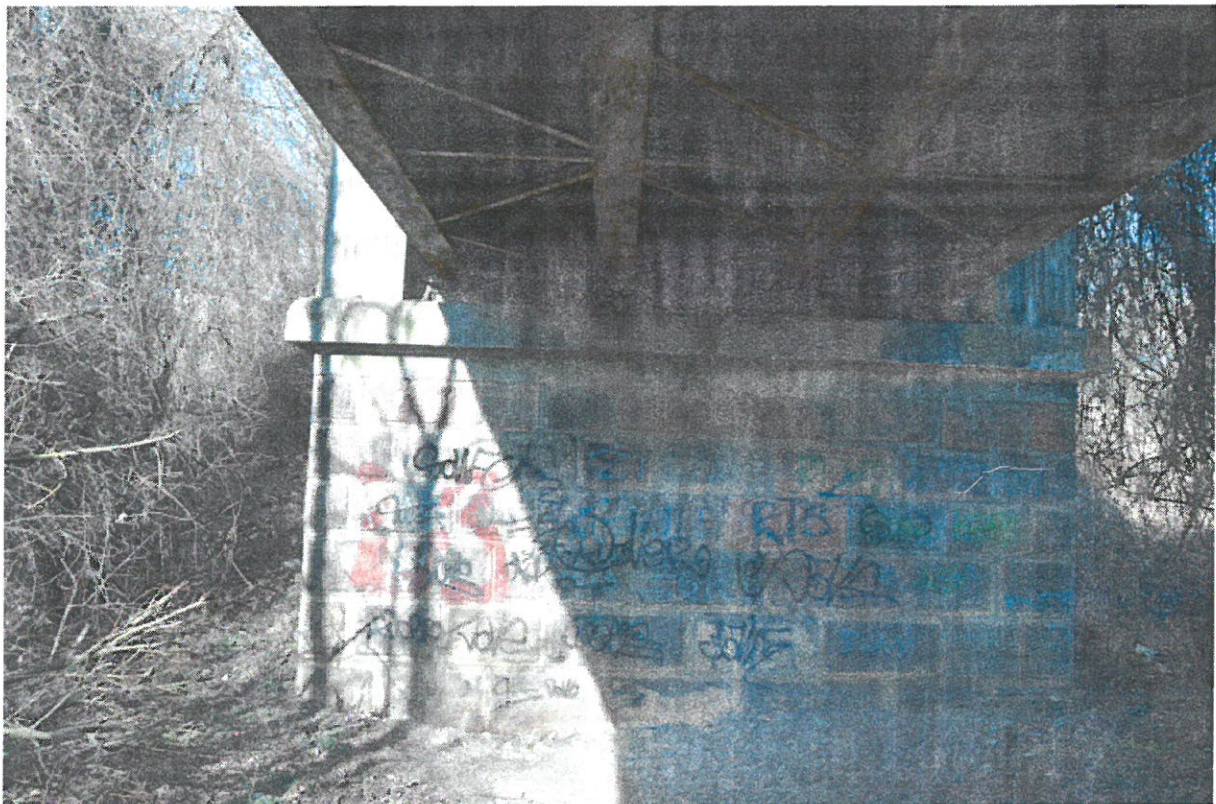
Przyczółek lewobrzeżny – poza zanieczyszczeniami w postaci abstrakcyjnej twórczości malarskiej – stan dobry.

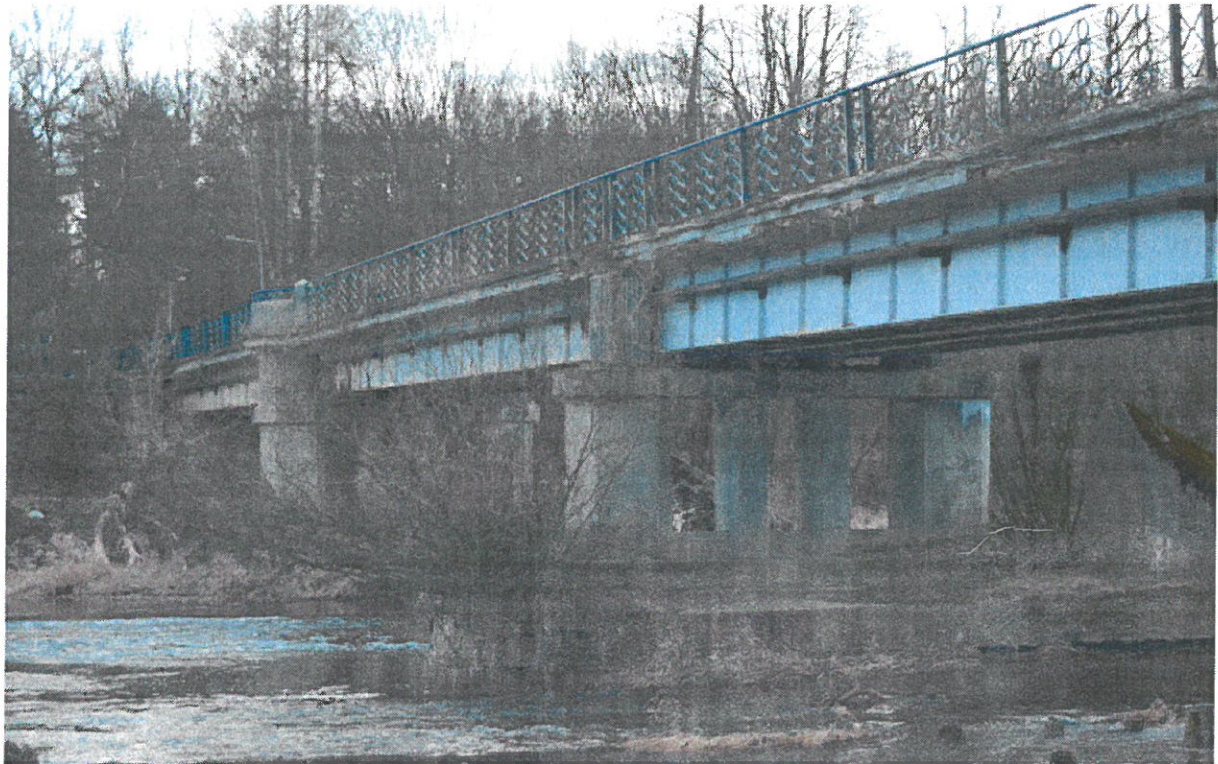
Zarastające roślinnością, zanieczyszczone, zawilgocone filary.

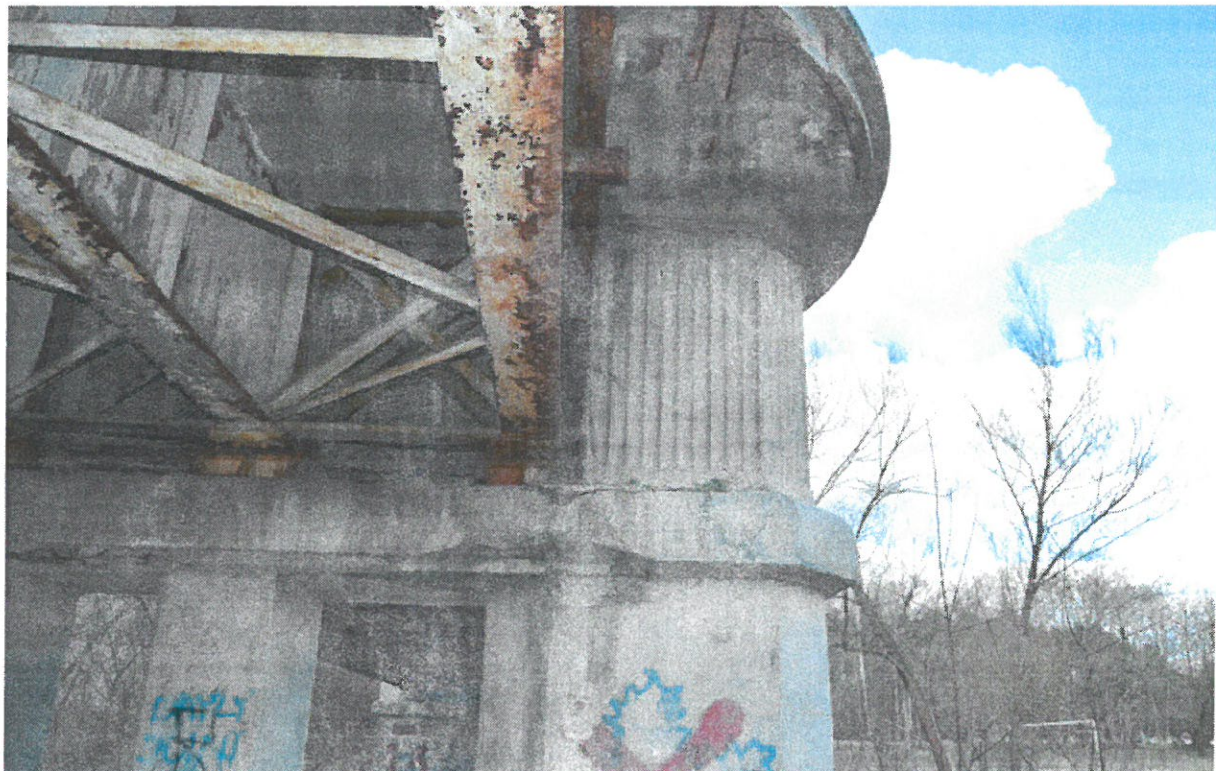
Uszkodzenia betonu filara w strefie podłożyskowej – pierwszy filar lewobrzeżny.

9.2	<p>Filary pośrednie:</p> <p>Żelbetowe ażurowe, posadzone na stalowych palach.</p> <p>Stan techniczny filarów dobry, poza oczepem pierwszego filara prawobrzeżnego, gdzie występują znaczące spękania w strefie podporowej i podłożu łożyska ruchomego: karta 2.16 i 2.17</p>

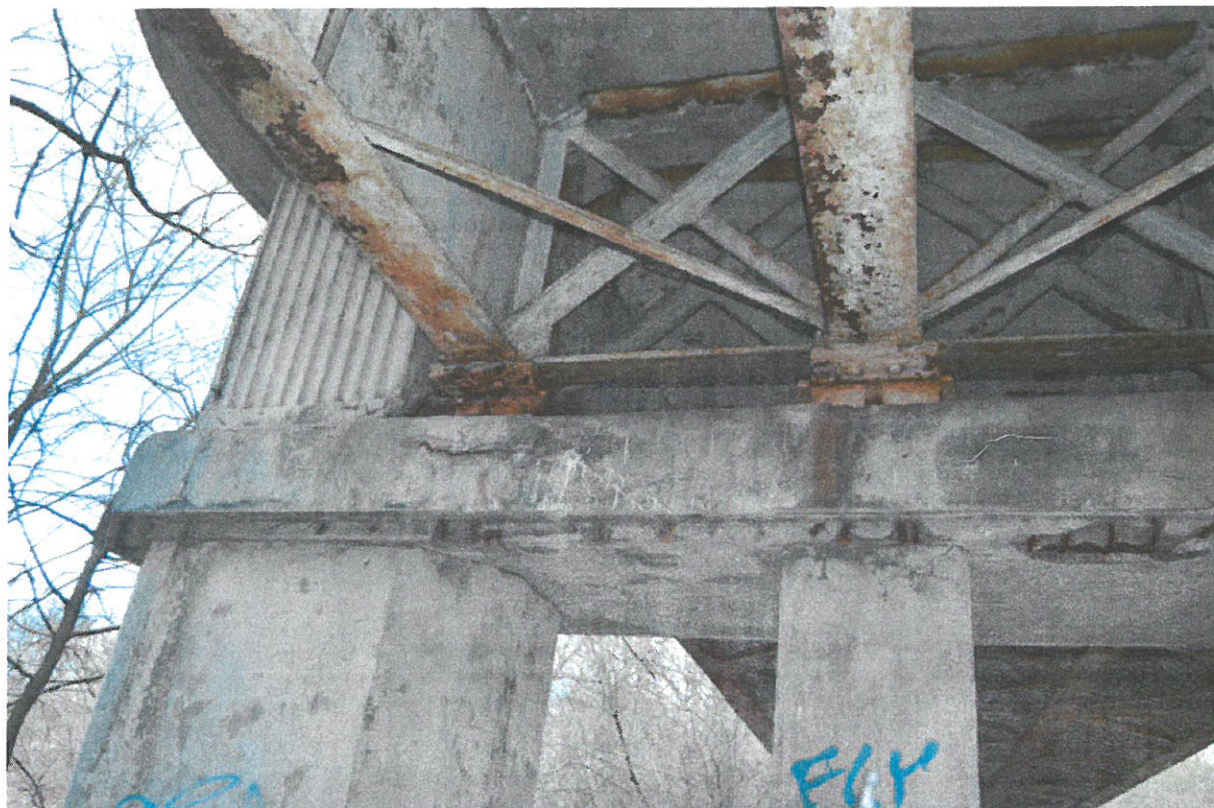
Karta nr 2.17

Uszkodzenia betonu filara w strefie podłożyskowej – pierwszy filar lewobrzeżny.

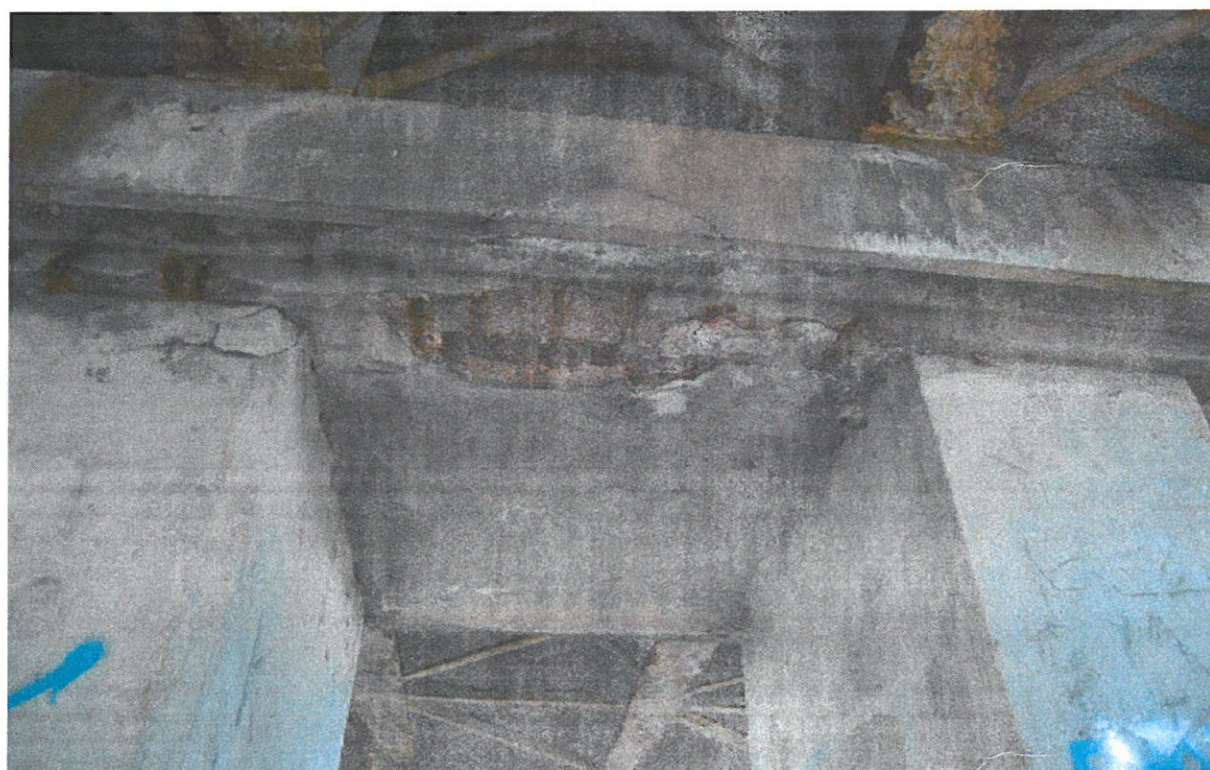
Zbliżenie widoku uszkodzeń betonu oczepu filara.

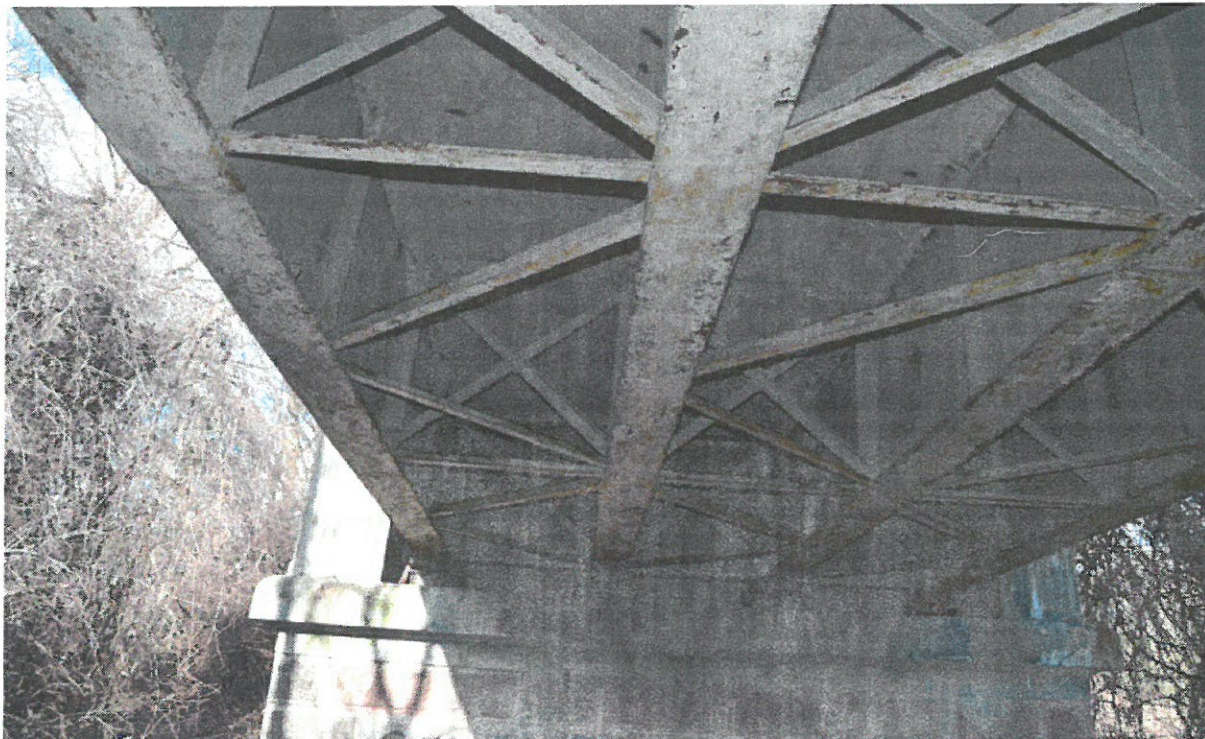
Nie stwierdzono przecieków płyty pomostu. Zaobserwowano drobne wyluszczenia powierzchniowe betonu powstające w wyniku powierzchniowych naprężeń.

8.2	<p>Płyta pomostu:</p> <p>Stan ogólny płyty pomostu w obrębie jezdni jest zadowalający, zaobserwowano nieliczne odpryski betonu płyty od spodu spowodowane być może nadmiernymi naprężeniami w okresie, gdy most nie posiadał ograniczeń tonażu. Nowych odprysków nie stwierdzono. Zbrojenie główne nie jest odsłonięte. Odsłonięte są tylko fragmenty prętów rozdzielczych. Uszkodzenia te są do naprawy przez zastosowanie specjalistycznych zapraw naprawczych typu PCC.</p>

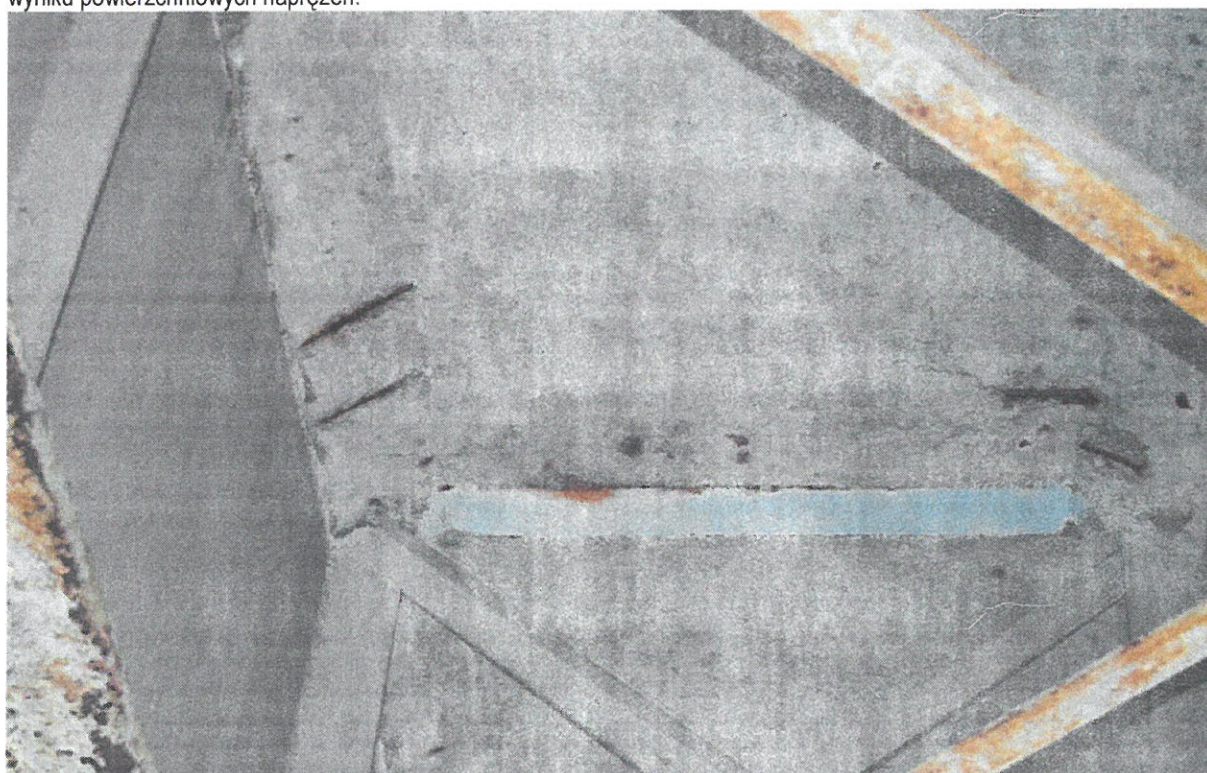
Miejscowe wyluszczenia płyty pomostu od spodu.

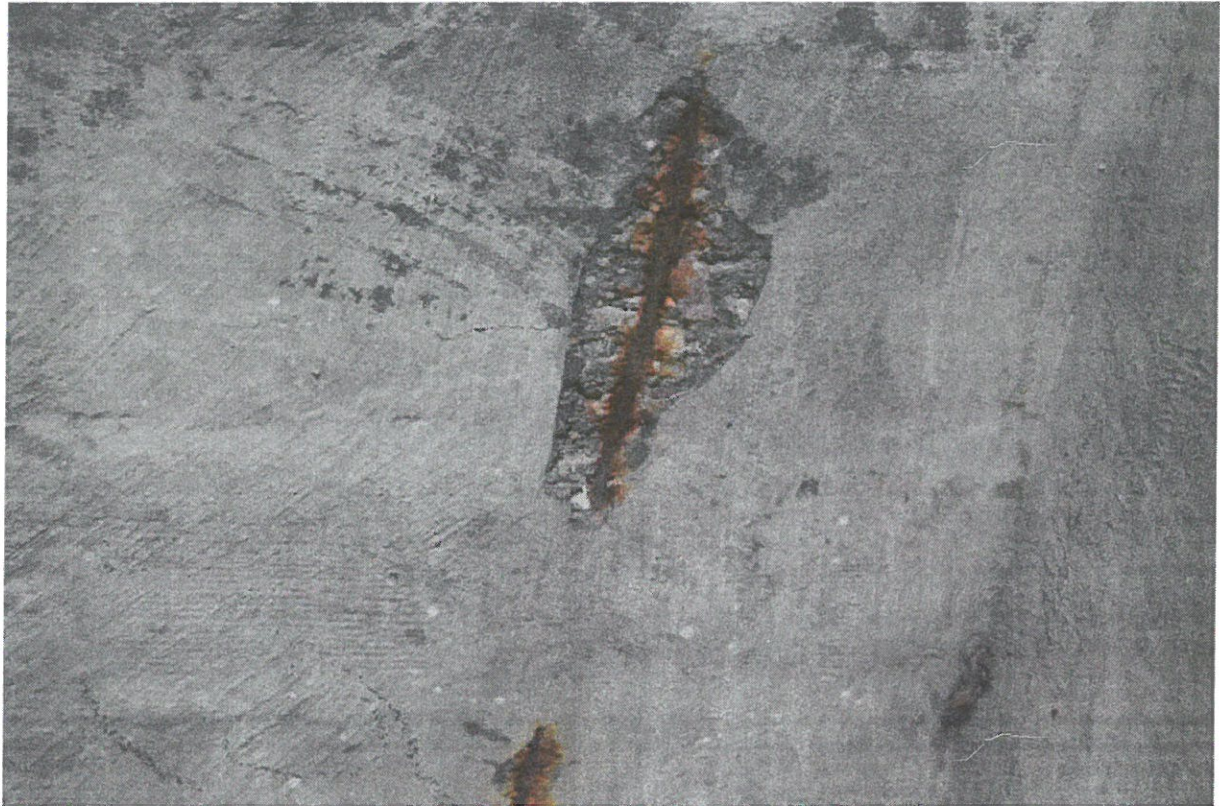
Zbliżenie widoku wyluszczeń płyty pomostu.

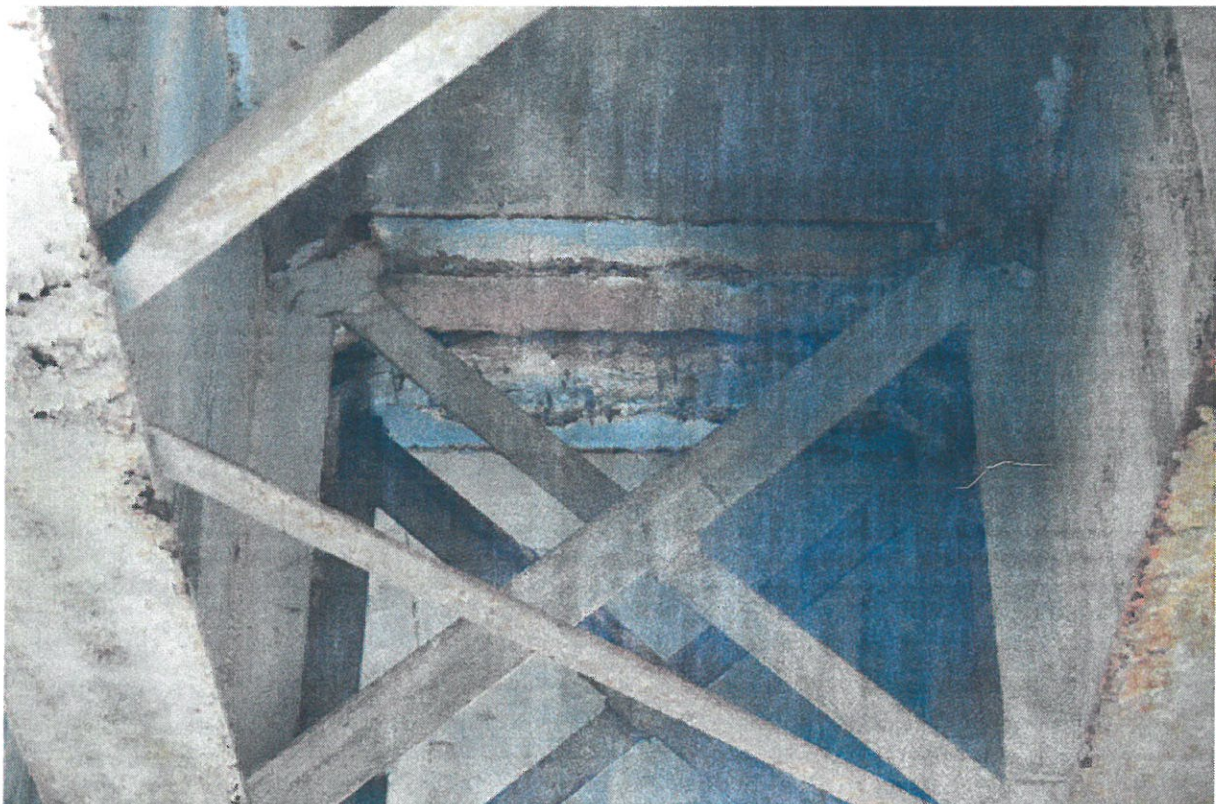
Uszkodzenia krawędzi płyty pomostu w obrębie nieszczelnych urządzeń dylatacyjnych.

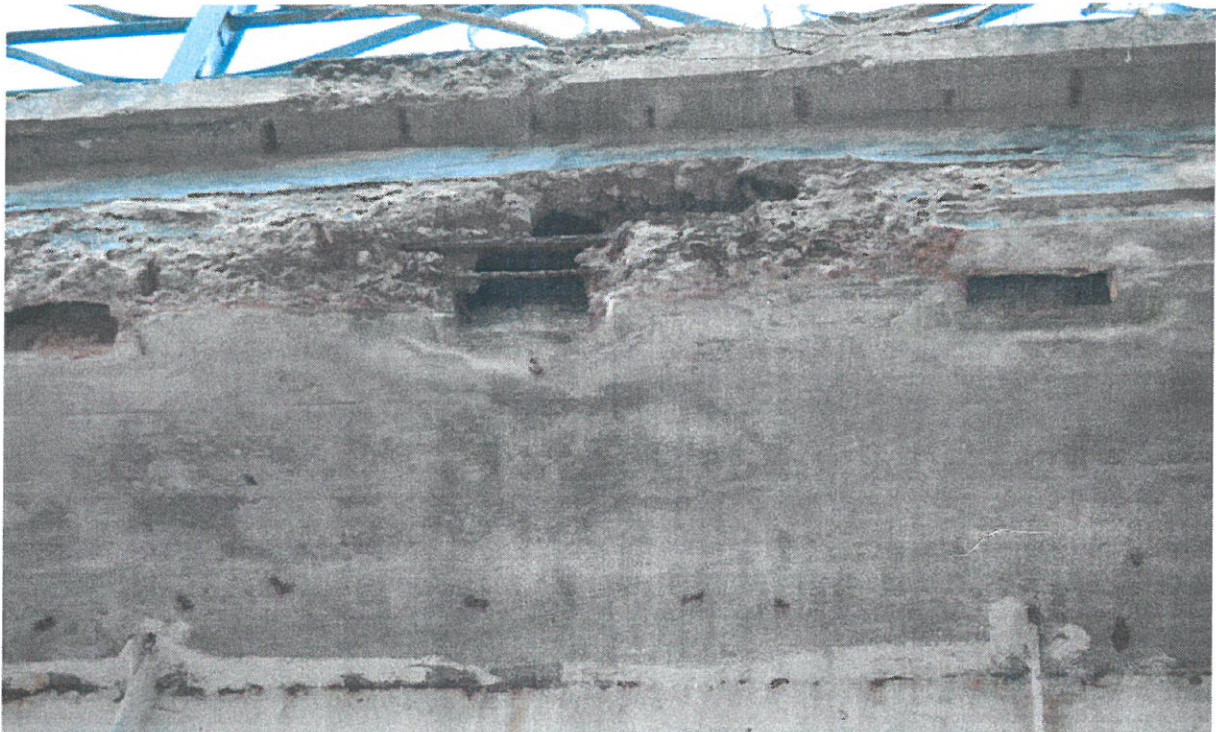
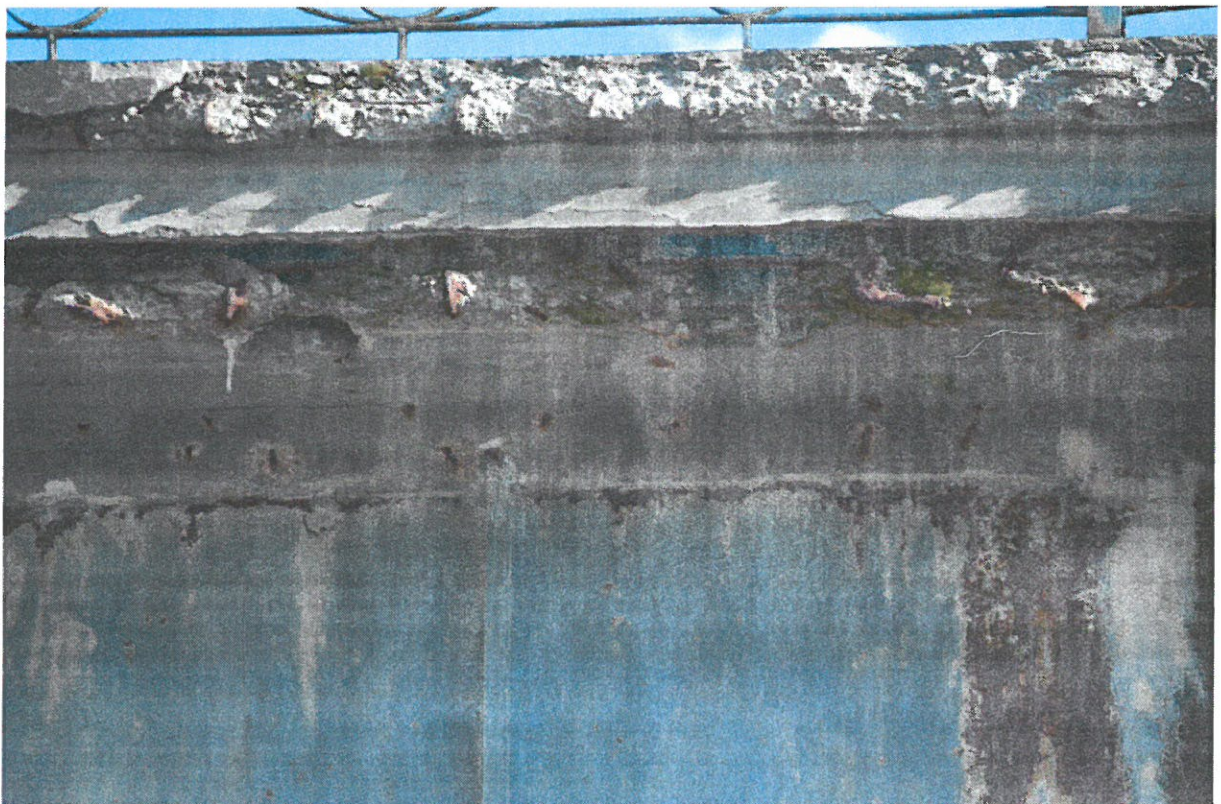
Karta nr 2.20

Powszechnie występująca degeneracja krawędzi płyty wspornika wskutek złego odwodnienia obiektu.

8.3	<p>Wsporniki chodnikowe:</p> <p>Krawędzie płyty, w zakresie wspornika pod opaską bezpieczeństwa są zniszczone w stopniu poważnym i wymagają pilnej wymiany.</p>
9	Podpory:

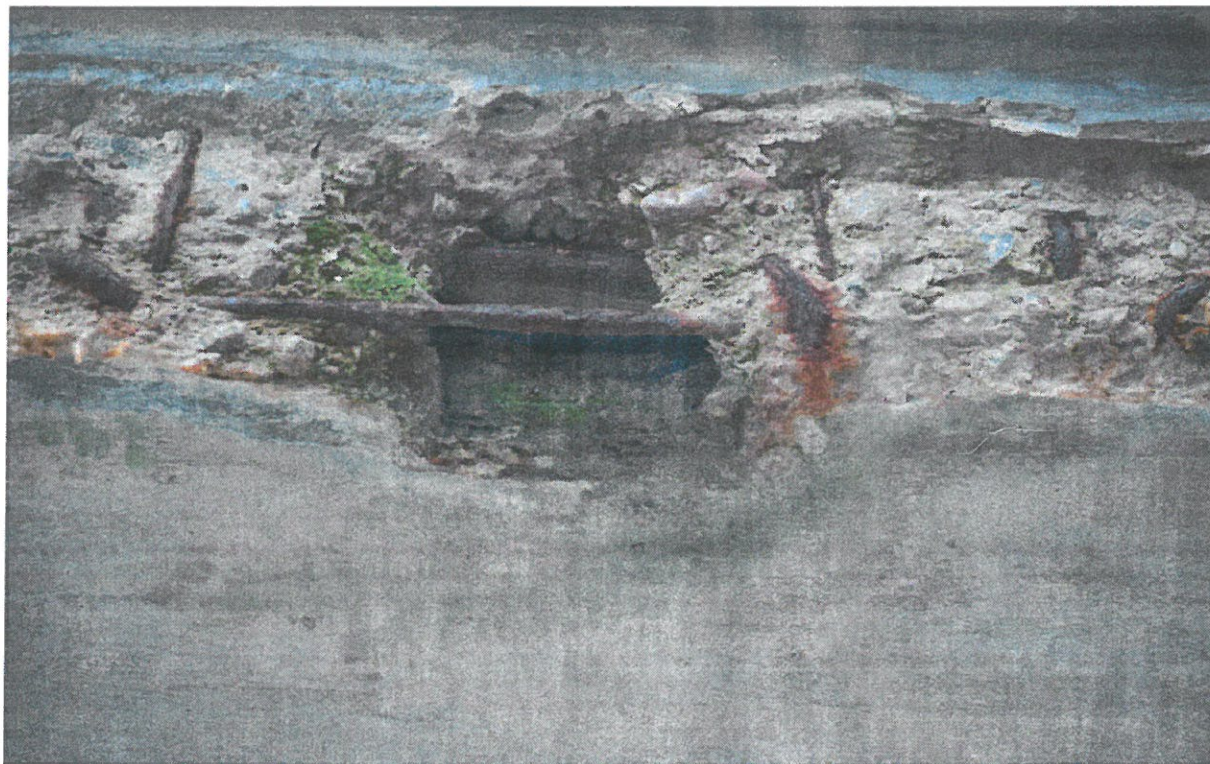
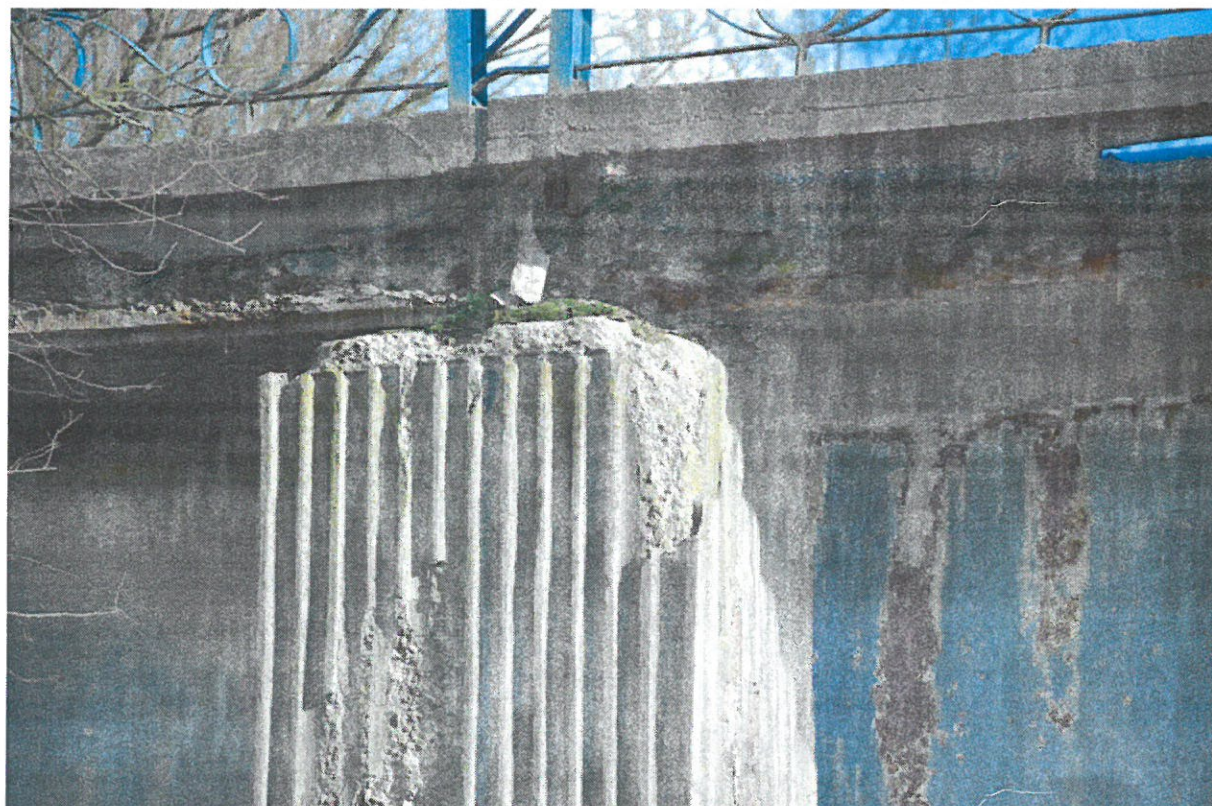
Karta nr 2.21

Powszechnie występująca degeneracja krawędzi płyty wspornika wskutek złego odwodnienia obiektu.

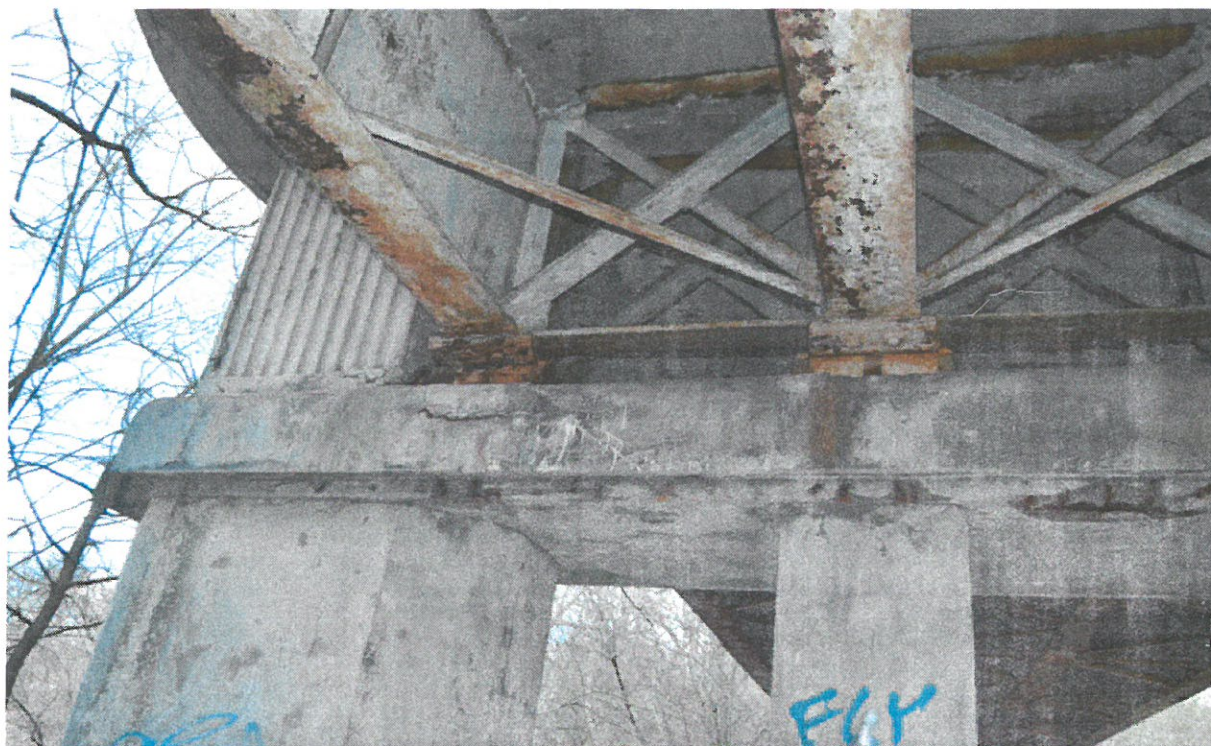
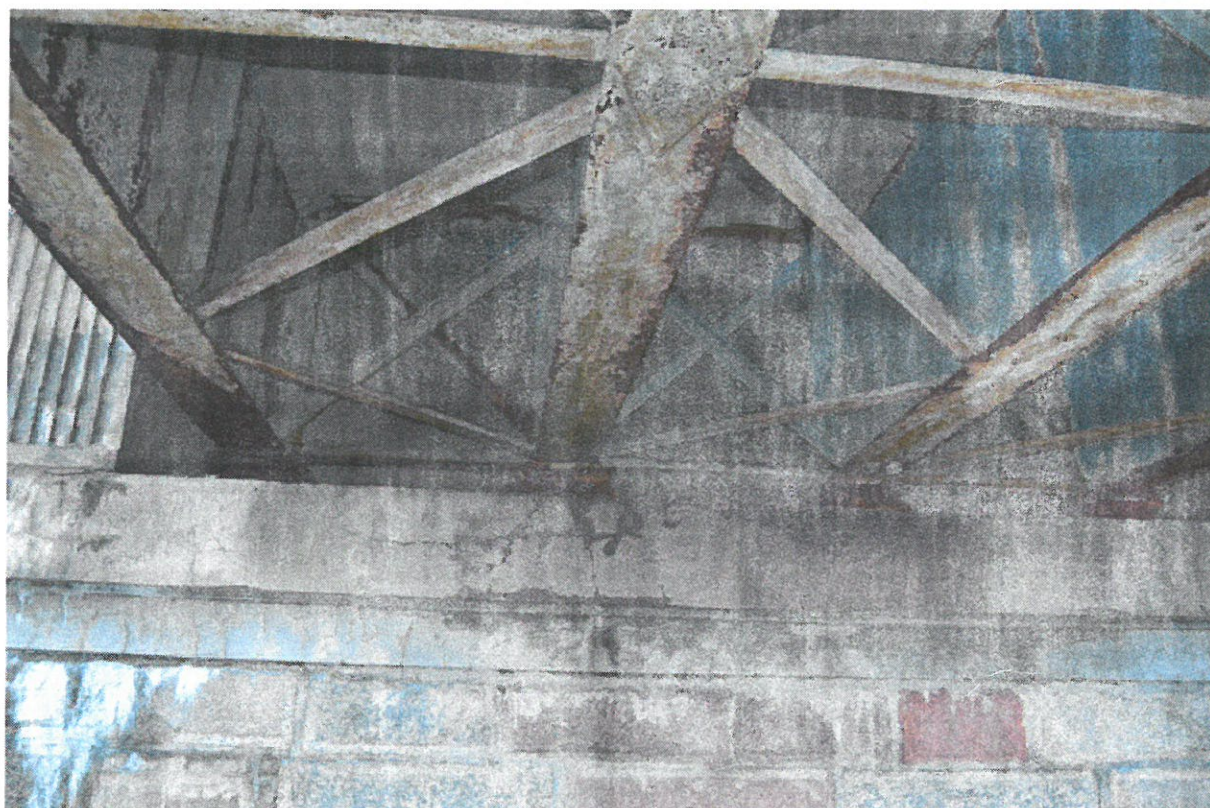
Karta nr 2.22

Masywne łożyska stalowe wymagają oczyszczenia i konserwacji oraz ochrony przed zawilgoceniem.

9.3	Łożyska: Występują łożyska stałe i przesuwne – walcowe. Są skorodowane, widoczny brak konserwacji i smarowania łożysk. Są poddawane permanentnemu zawilgoceniu przez nieszczelne urządzenia dylatacyjne. Wymagają oczyszczenia, dokładnych oględzin i konserwacji.
10	Dojazdy: Dojazdy do obiektu stanowi jezdnia bitumiczna bez chodników. Jest w zadowalającym stanie
11	Otoczenie obiektu: Wymaga uporządkowania i zagospodarowania. Należy usunąć bujną roślinność przy przyczółku lewobrzeżnym oraz sporych rozmiarów drzewa rosnące na skarpach przy przyczółku prawobrzeżnym. Teren pod mostem wymaga zagospodarowania, szczególnie w obrębie lewej izbicy – stanowi zagrożenie.
12	Izbice: Posadowione prawdopodobnie na palach stalowych. Wymagają oczyszczenia i renowacji powierzchni betonowych. Oraz zabezpieczenia antykorozyjnego okucia stalowego (noża)
13	Elementy architektoniczne „ozdobne” Obiekt posiada po trzy „balkony” na każdej stronie – po jednym na lewobrzeżnym przyczółku oraz po dwa nad częścią nurtową obiektu. Balkony mają uszkodzone siedziska, pęknięte balustrady betonowe. Są prawdopodobnie pozbawione izolacji, ponieważ spód balkonu jest mocno zawilgocony. Występują ubytki betonu. Elementy ozdobne ulokowane na oczepach filarów, wykonane z betonu uległy uszkodzeniu wskutek nadmiernego zawilgocenia. Powodem jest niewłaściwe zagęszczenie betonu w formach i szalunkach mających nadać ozdobny kształt tym elementom.
