## **RAPORT Z OKRESOWEJ KONTROLI STANU TECHNICZNEGO MOSTU**

**Nazwa Zarządu Drogi:** Urząd Gminy Inowłódz  
ul. Spalska 2 ; 97-215 Inowłódz

**Nazwa obiektu:** Most na rz. Pilicy w km 119+450

**Droga :** droga gminna Spała - Ciebłowice

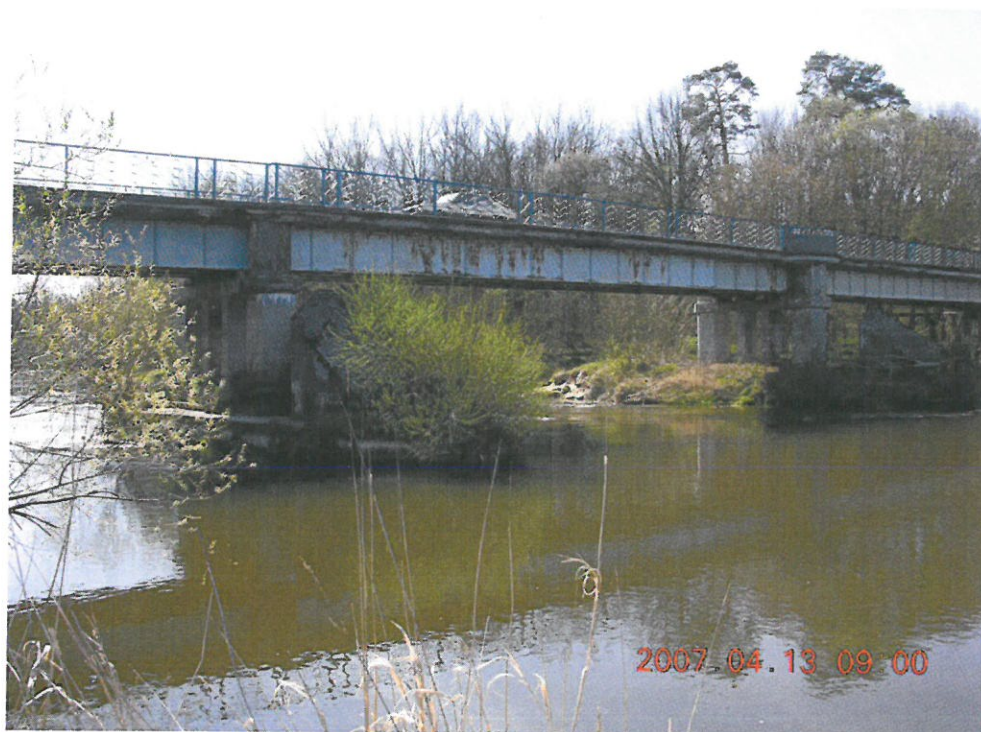
Fot. 1. Widok mostu od strony WG .

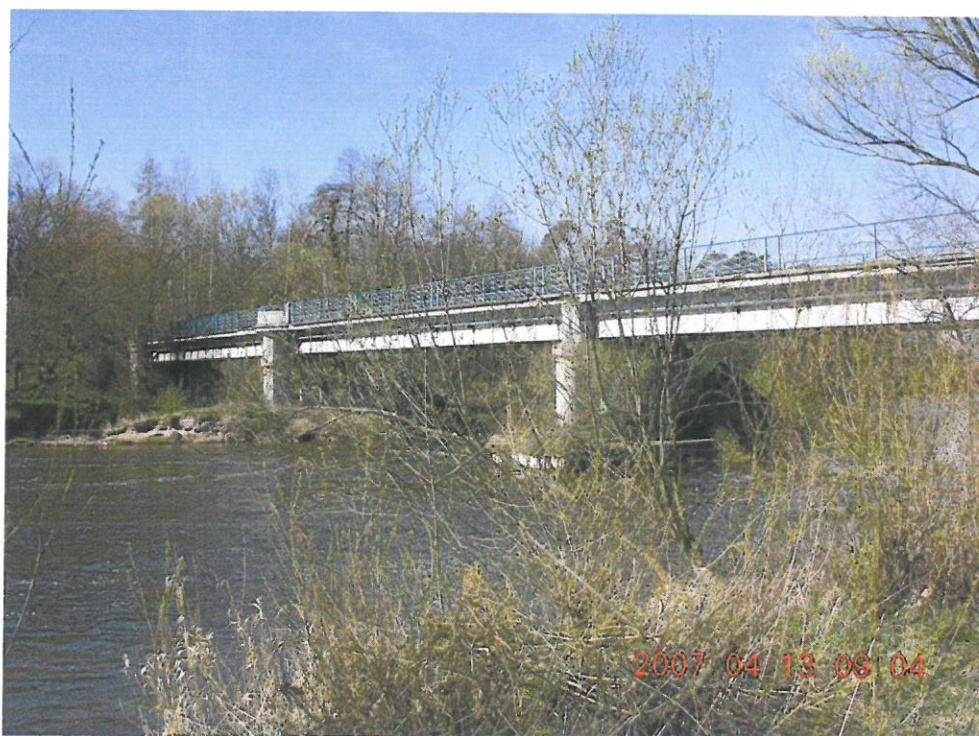
Fot. 2 Widok mostu od strony WD.

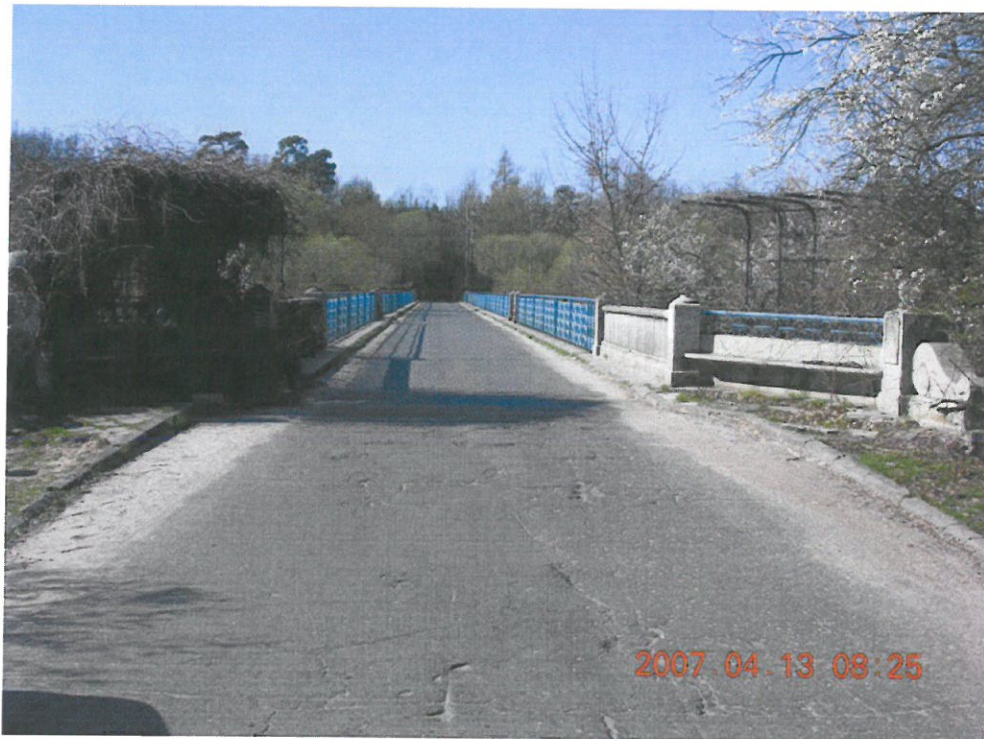
Fot. 3. Widok mostu w planie drogi. Spękania i nierówności nawierzchni na dojeździe od strony Spały.

2.	<p><b>Stan nawierzchni jezdni:</b></p> <p><i>Ogólnie stan nawierzchni jezdni jest dostateczny. Występują zarysowania, pęknięcia, nierówności i ubytki asfaltu w pobliżu krawędzi jezdni, przy szczelinach dylatacyjnych, na przyczółkach, oraz na zjazdach. Zanieczyszczenia i wegetacja roślin przy krawędziach jezdni. (fot.3,4,5,6,7,10).</i></p>

11.	<p><b>Stan dojazdów:</b>  <i>Ogólnie stan dojazdów jest niepokojący. Szczególnie od strony Cieblowic występują ubytki w asfalcie. Uszkodzenia te obejmują ok. 60m<sup>2</sup> nawierzchni. Spękania i nierówności nawierzchni. (fot.3,4,5)</i></p>

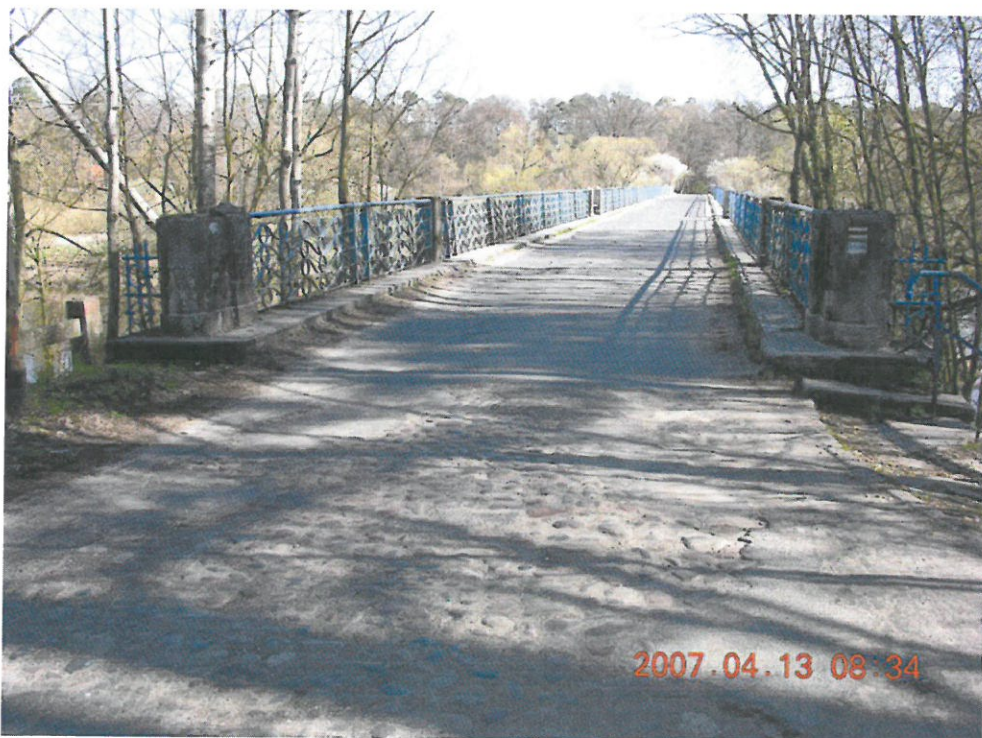
Fot. 4. Widok mostu w planie drogi od strony Cieślówic. Stan techniczny nawierzchni na dojeździe do mostu- zniszczona nawierzchnia asfaltowa z odkrytą warstwą nawierzchni z kamienia brukowego.

- poprawić ustawienie do właściwej pozycji barier betonowych ochronnych z pomalowaniem powierzchni betonowych farbami odblaskowymi ostrzegawczymi.
- usunąć zanieczyszczenia z poboczy na dojazdach – powierzchnia ok. 48m<sup>2</sup>
- doraźne wyrównanie i uzupełnienie ubytków nawierzchni dojazdów – ok. 60m<sup>2</sup>

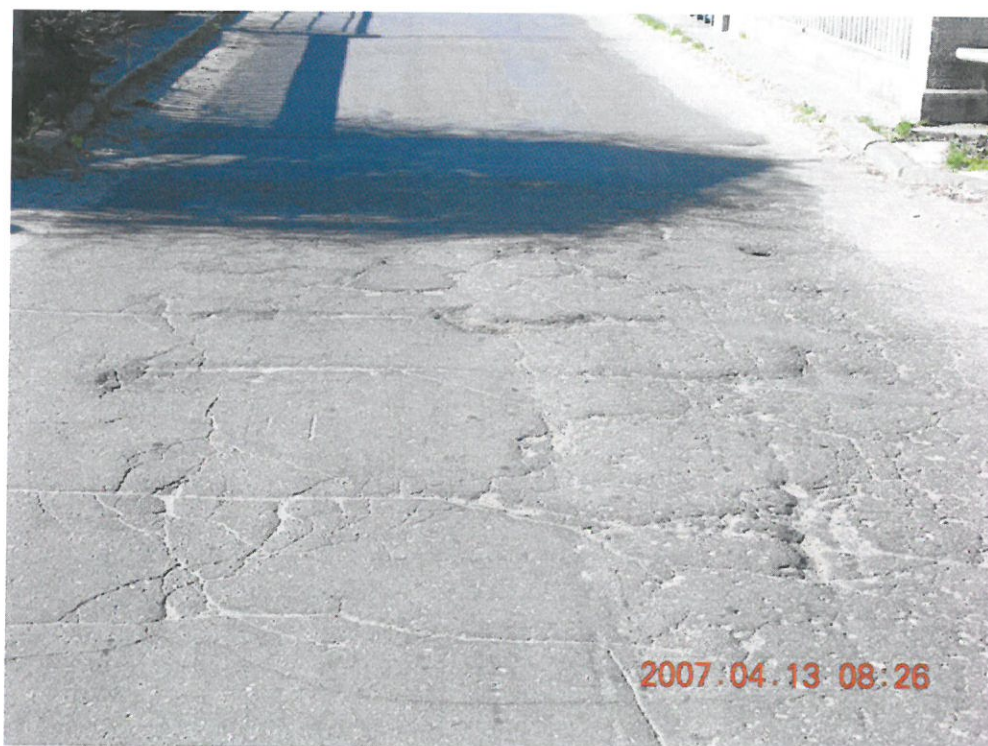
Fot. 5. Nierówności i znaczne spękania nawierzchni na dojeździe do mostu od strony Spały.

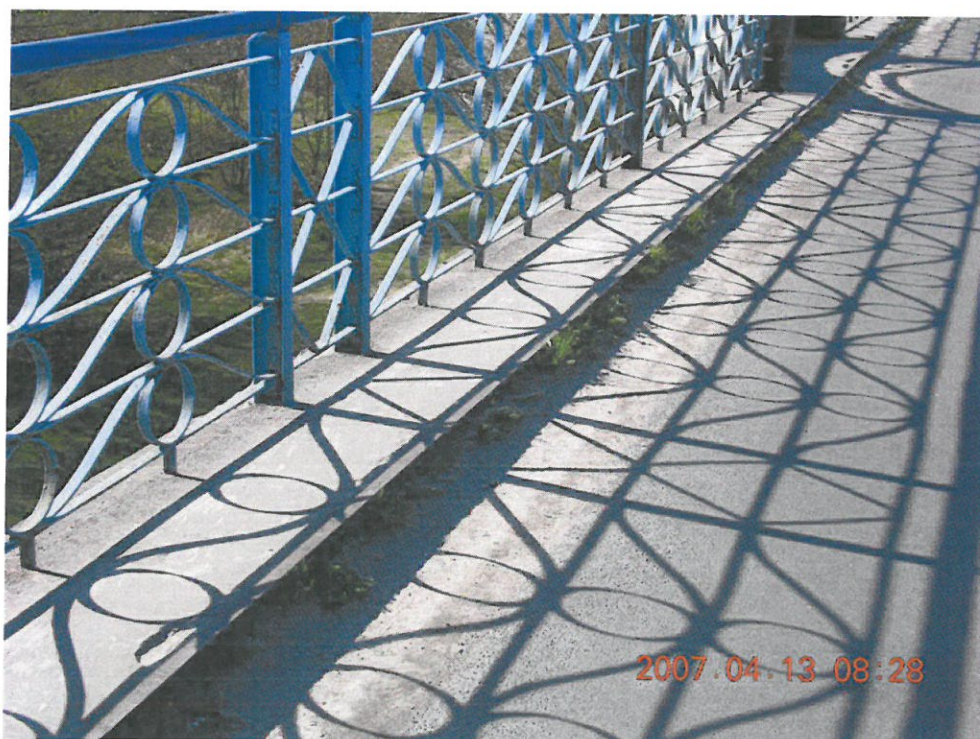
Fot. 6. Widok jezdni i opaski chodnikowej na moście. Zanieczyszczenia gruntem , wegetacja roślin .

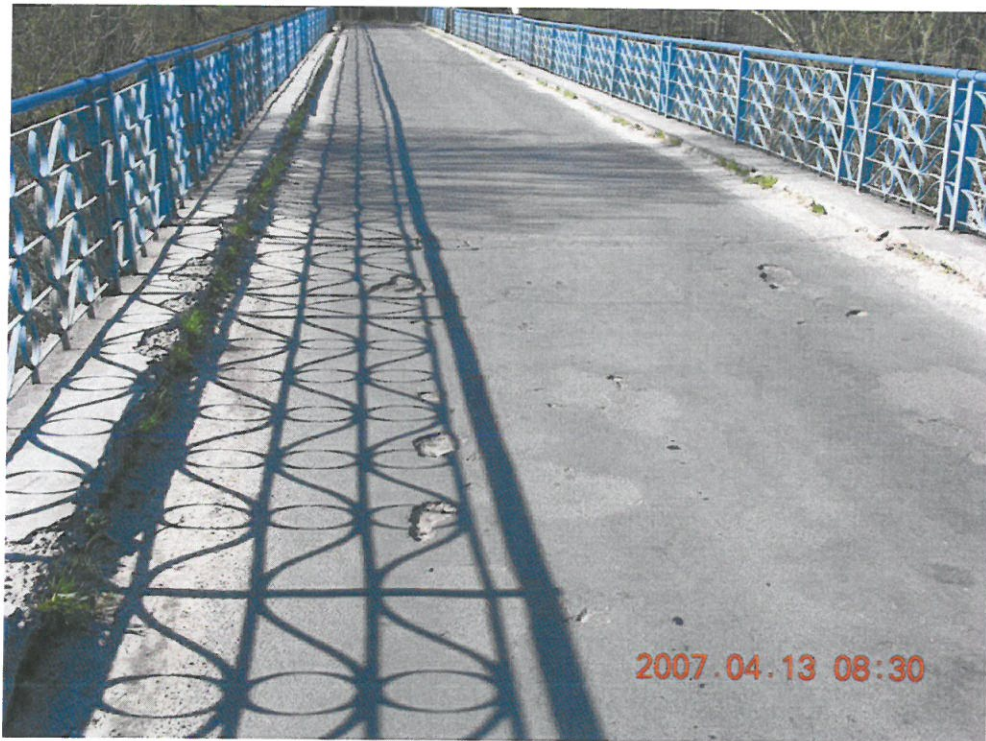
Fot. 7. Widok nawierzchni na moście. Ubytki materiału, spękania i deformacje.

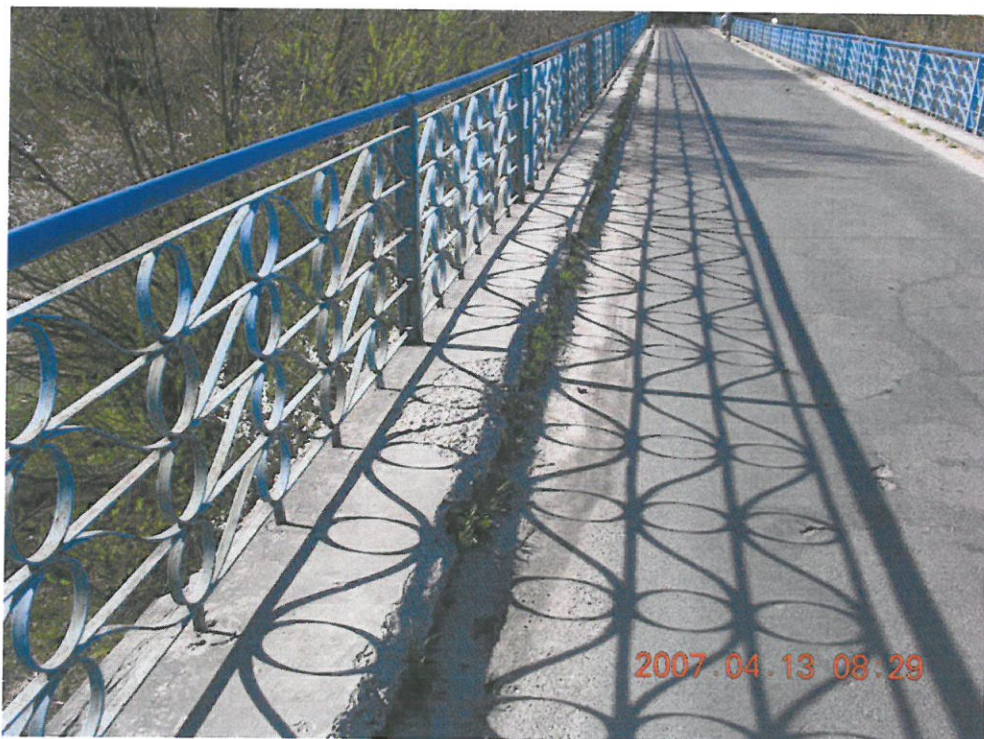
Fot. 8. Stan techniczny opaski chodnikowej od strony WD. Ubytki betonu i kątownika ochronnego.

3.	<p><b>Stan chodników (nawierzchnia, kapy, gzymsy, krawężniki):</b></p> <p><i>Na obiekcie występują betonowe opaski chodnikowe zabezpieczone stalowym kątownikiem. Stan techniczny jest zły. Pod opaskami rozmieszczono otwory spustowe służące do odprowadzania wody z jezdni bezpośrednio pod most. Ubytki betonu, ubytki stalowego kątownika, wegetacja roślin. Ze względu na szerokość opaski ruch pieszy odbywa się jezdnią. (fot.8,9,11,12).</i></p>

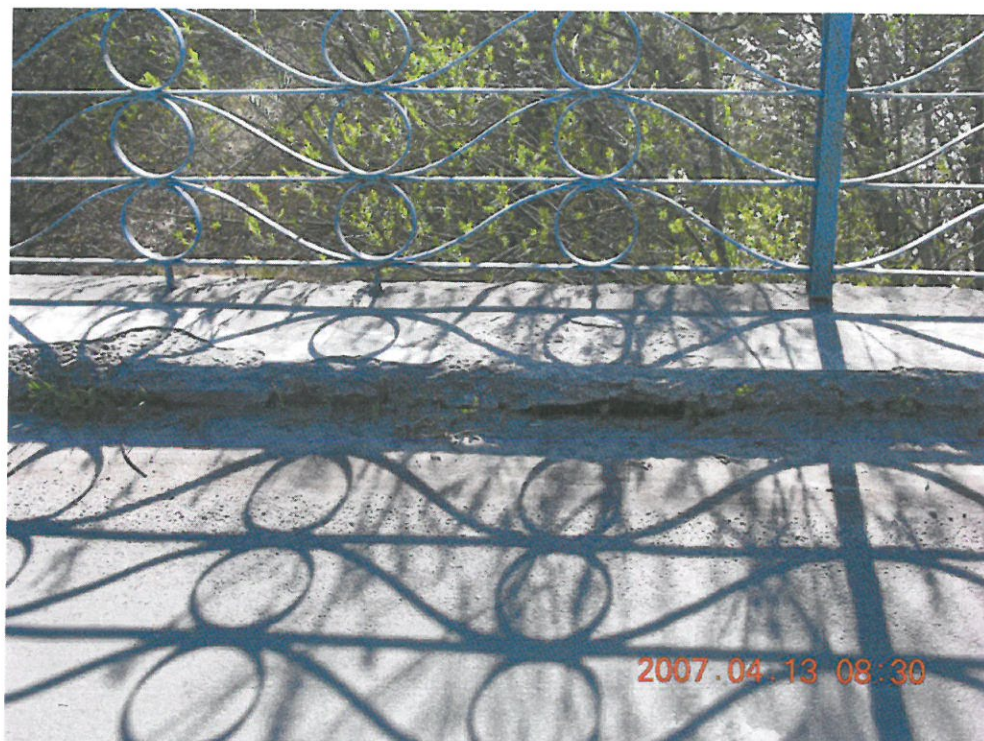
Fot. 9. Widok opaski chodnikowej ze zniszczonymi odprowadzeniami wody opadowej z jezdni.

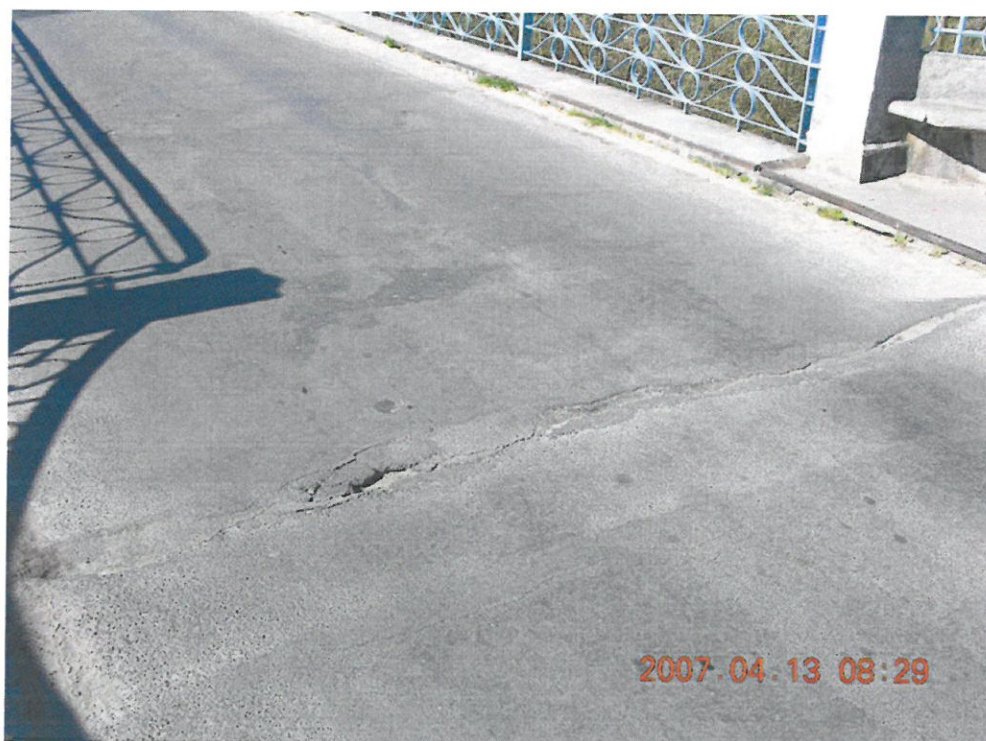
Fot. 10. Widok szczeliny dylatacyjnej na moście. Ubytki i nierówności w nawierzchni przykrywającej szczelinę dylatacyjną.

7.	<p><b>Stan urządzeń dylatacyjnych:</b></p> <p><i>Szczeliny dylatacyjne są nieszczelne. Świadczą o tym nacieki na filarach i ławach podłożyskowych, korozja betonu widoczna szczególnie przy podporach nr 3 i nr 4. (fot.10,11,16).</i></p>

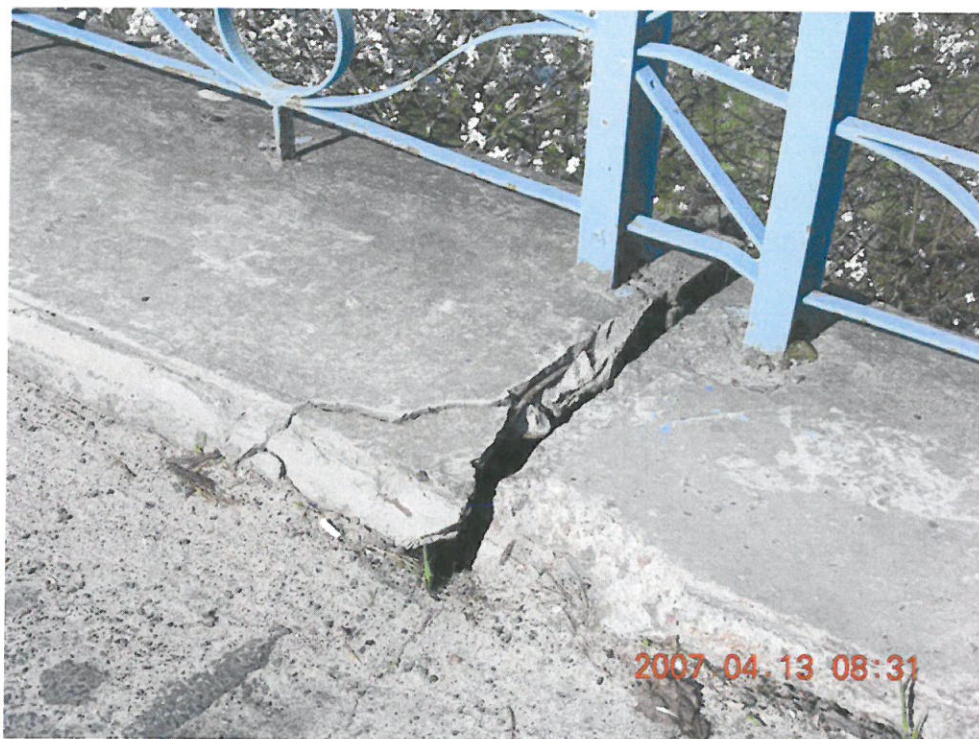
Fot. 11. Widok szczeliny dylatacyjnej w strefie opaski pochodnikowej. Ubytki betonu , brak przykrycia.

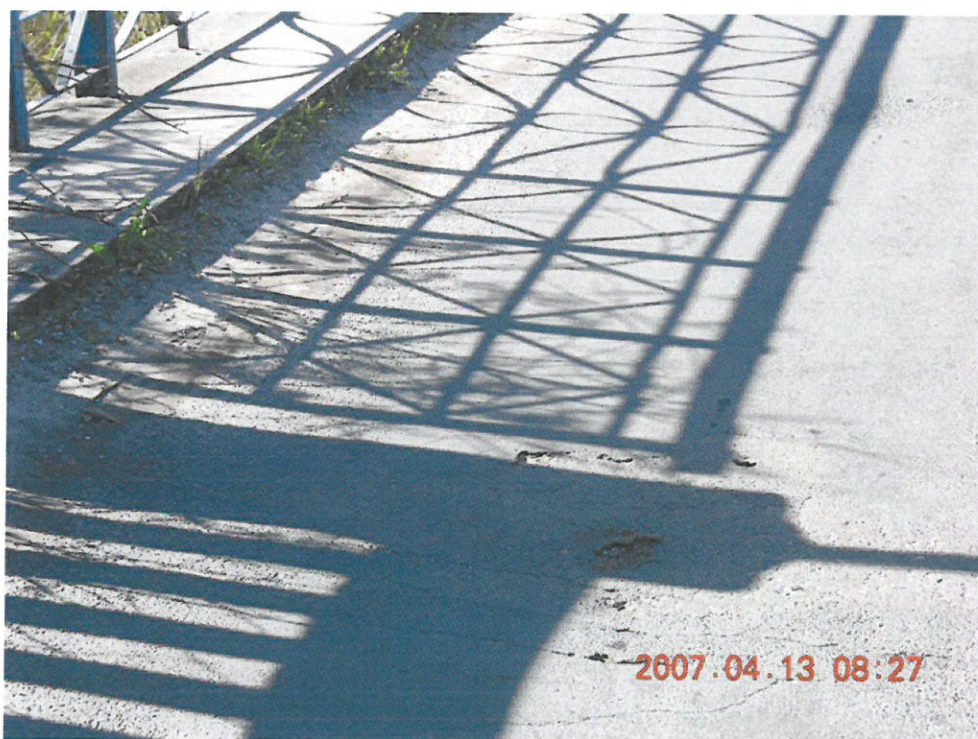
Fot. 12. Widok jezdni i opaski chodnikowej. Zanieczyszczenia gruntem, wegetacja roślin, Pęknięcia i nierówności w nawierzchni jezdni.

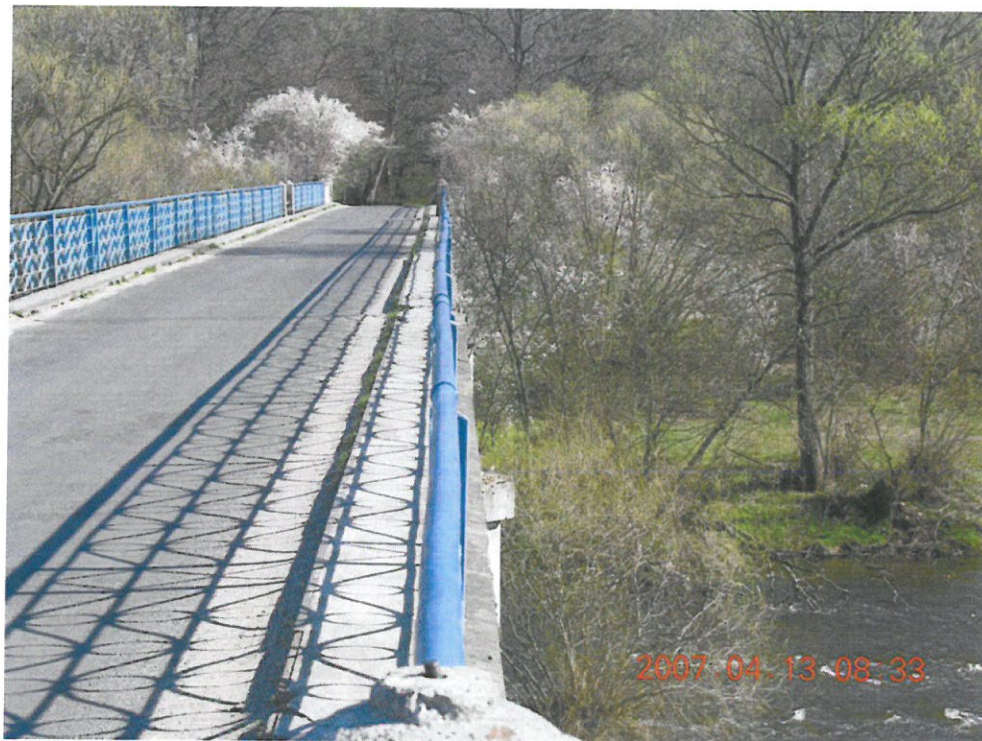
Fot. 13. Zdeformowane poręczce ochronne.

4.	<p><b>Stan balustrad, barier i osłon:</b></p> <p><i>Stan techniczny jest zły. Stalowe poręcze ochronne wykazują zniszczenie powłok ochronnych, korozję stali oraz deformacje i odchylenia od właściwego położenia. (fot.13,14,15).</i></p>

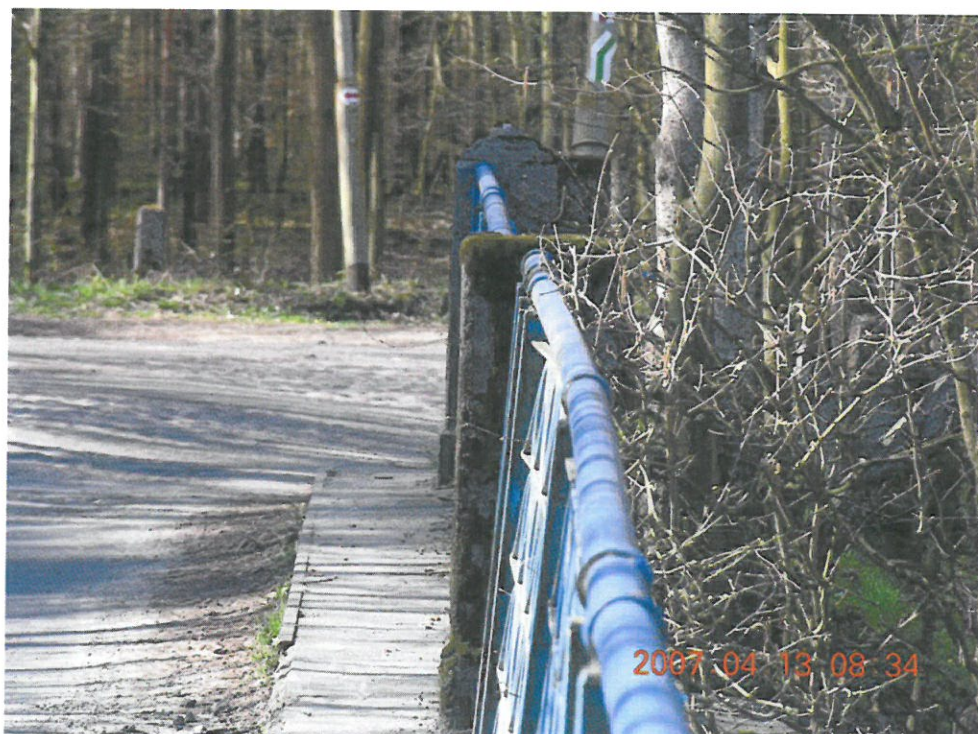
Fot. 14. Zdeformowana poręcz ochronna na dojeździe do mostu od strony Cieblowic.  
Odchylenie od właściwego położenia ok. 15 cm

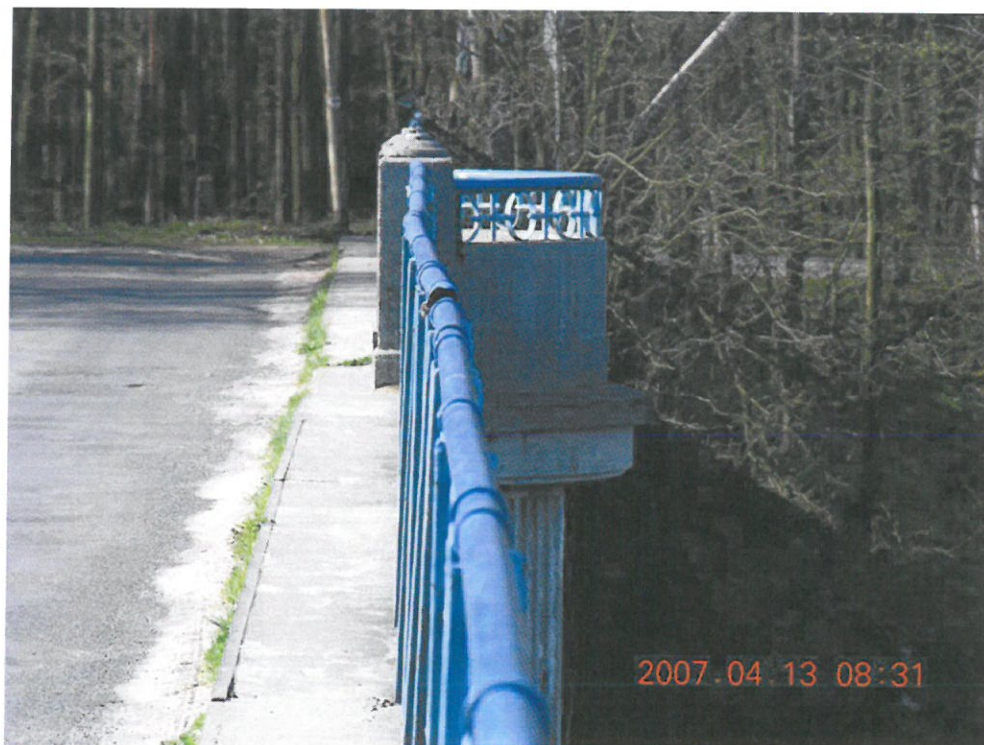
Fot. 15. Widok poręczy jak na fot. 14. Widoczne przemieszczenie pochwyty.

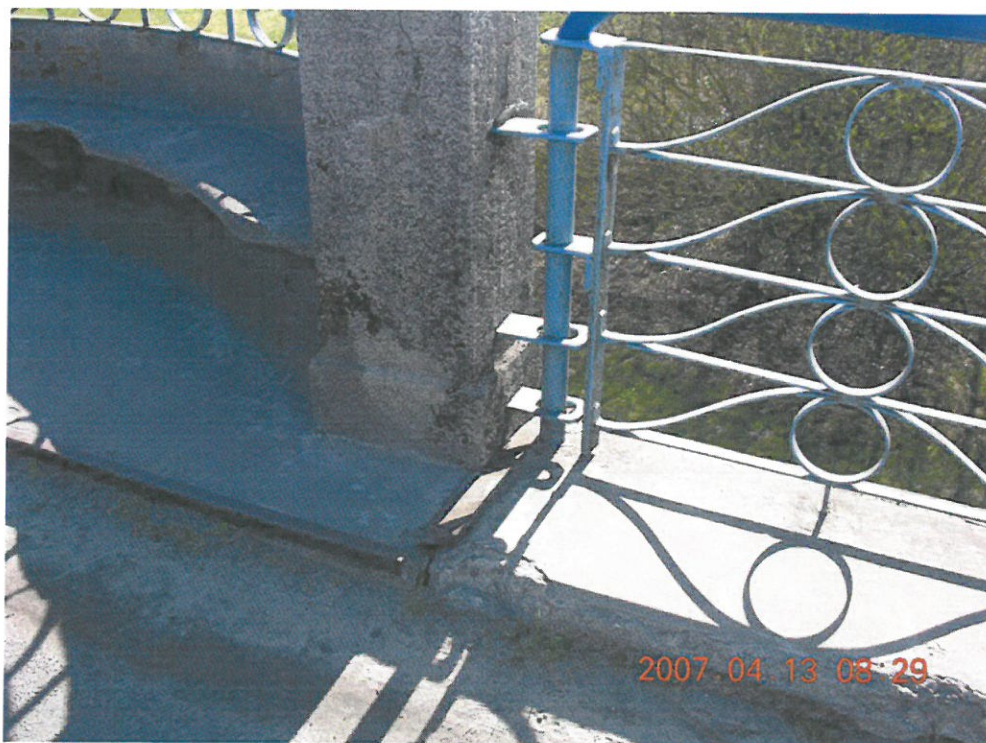
Fot. 16. Widok opaski chodnikowej z przemieszczonym przykryciem szczeliny dylatacyjnej.

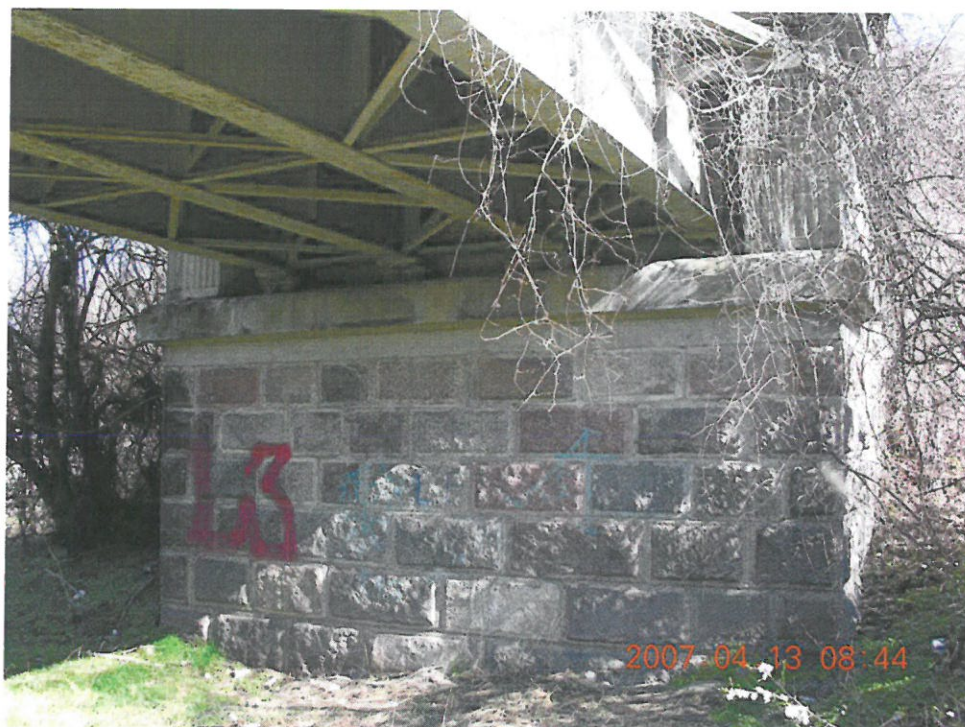
Fot. 17. Kamienny przyczółek od strony Spały. Wegetacja roślin.

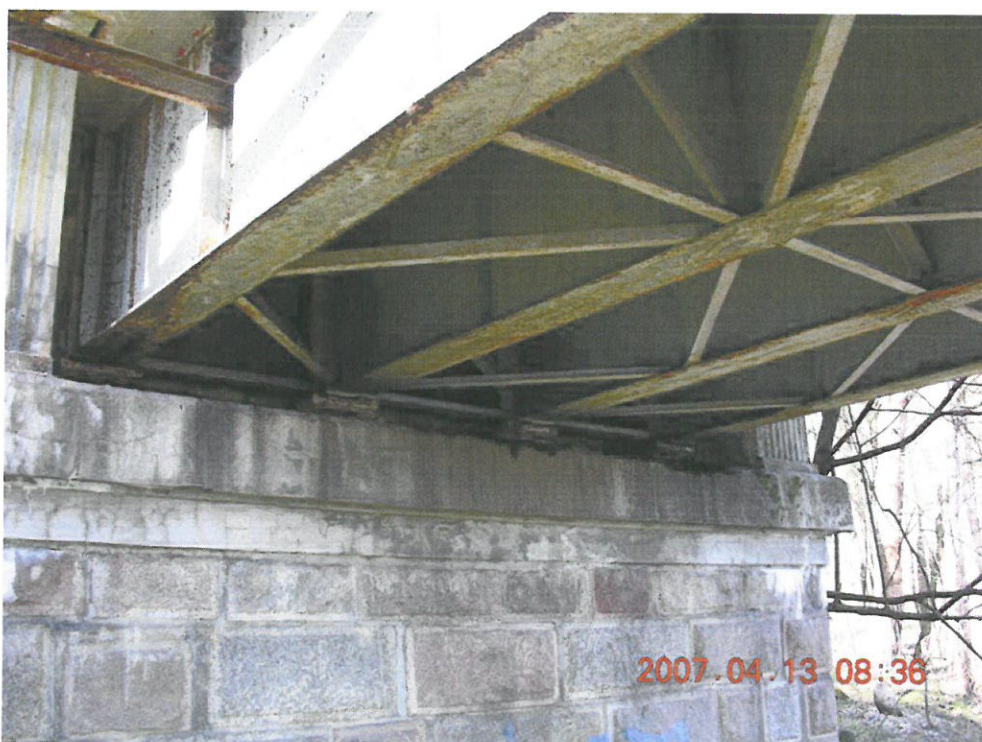
Fot. 18. Widok kamiennego przyczółka od strony Cieblowic. Zarysowania i korozja betonu z naciekami.

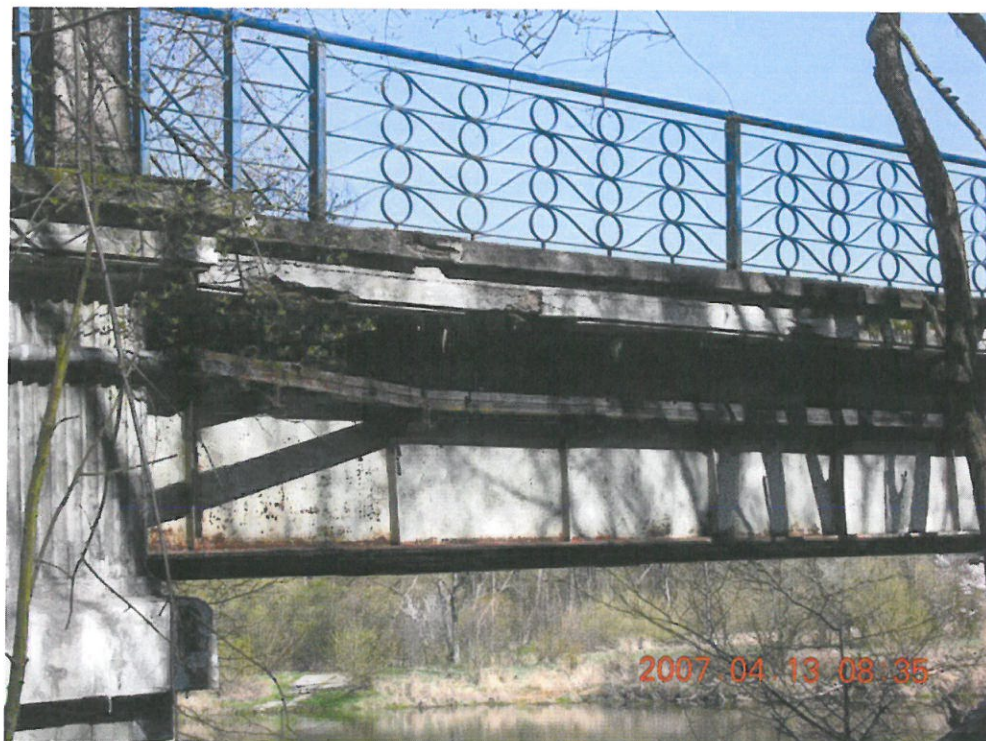
Fot. 19. Widok mostu z boku od strony WD. Podwieszona osłona urządzenia obcego.  
Korozja betonu belek gzymsowych, korozja osłony kabli i dźwigarów .

JNI: brak	<b>ARKUSZ SPOSTRZEŻEŃ</b> z dnia 13.04.2007	Karta nr 4.2
8.	<b>Stan konstrukcji przęseł</b>	
8.1.	<b>Stan dźwigarów głównych:</b> <i>Ogólnie stan dźwigarów stalowych jest zły. Korozji powierzchniowej uległo 90% powierzchni dźwigarów i stężeń, szczególnie w pobliżu szczelin dylatacyjnych ( fot.18,19,20,22,27,28,29,30,36).</i>

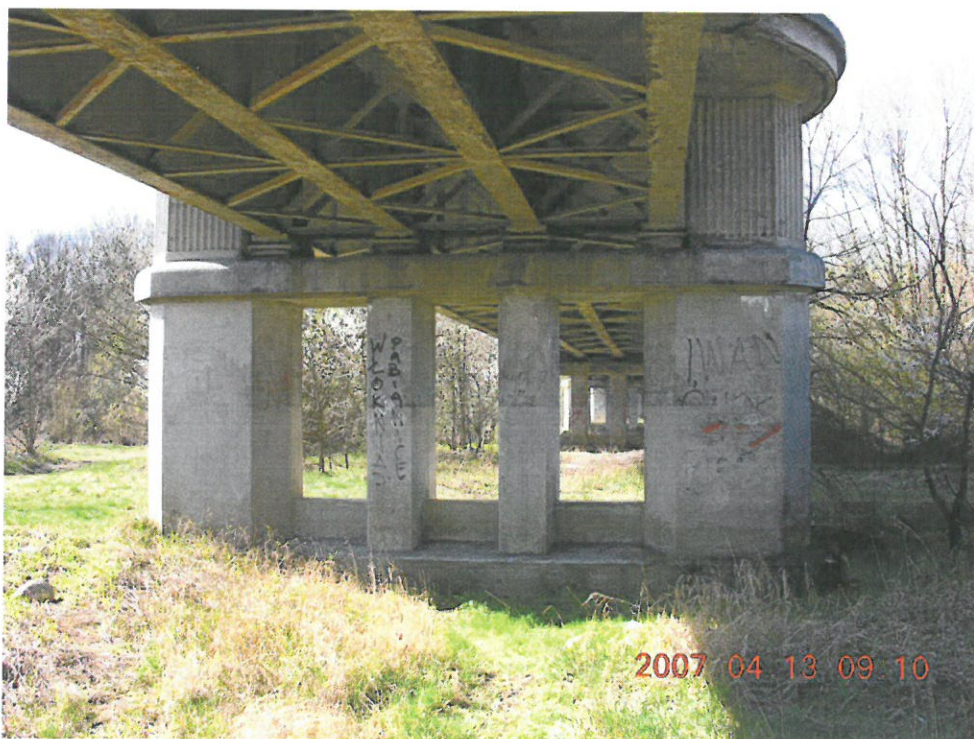
Fot. 20. Widok podpory ażurowej. Podpora nr. 1.

JNI: brak	<b>ARKUSZ SPOSTRZEŻEŃ</b> z dnia 13.04.2007		Karta nr 4.3
9.2.	<p><b>Stan filarów (fundamentów i korpusów):</b>  <i>Stan techniczny filarów niedostateczny. Szczególnie ławy podłożyskowe z silnie skorodowanym betonem i ubytkami betonu, naciekami z nieszczelnych przerw dylatacyjnych (fot.20,21,23,32,33,36,37).</i></p>

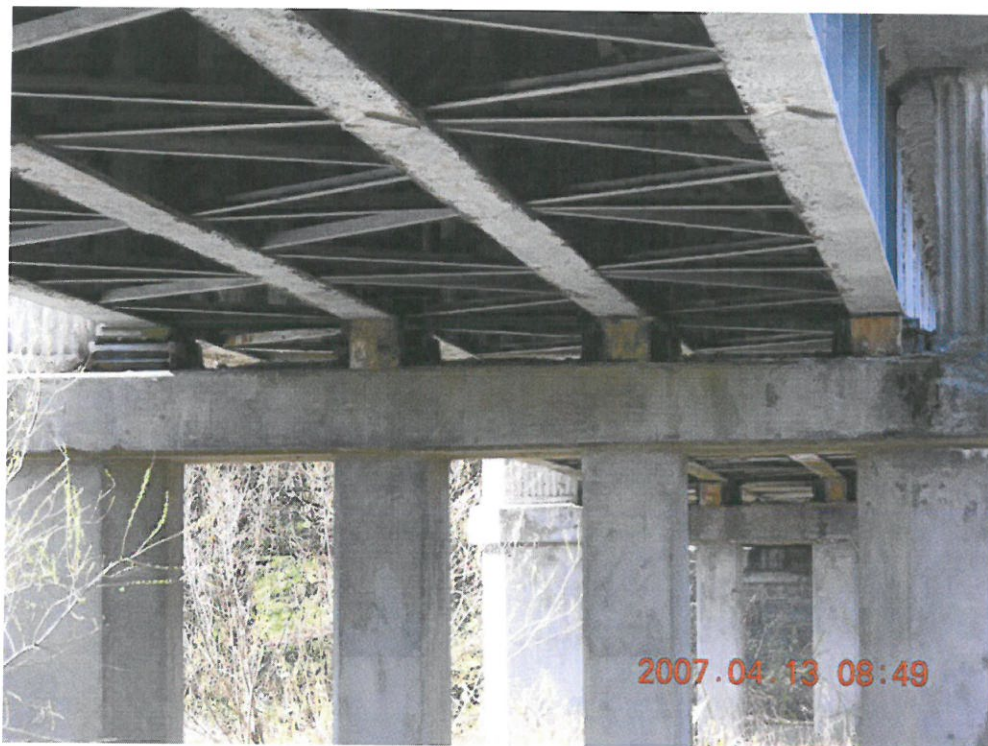
Fot. 21. Widok podpory nr. 3. Podparcia dźwigarów . Korozja betonu w strefie podłożyskowej.

8.3.	<b>Stan wsporników podchodnikowych:</b> <i>Jak wyżej.</i>	
9.	<b>Stan podpór:</b> <i>Stan podpór jest niezadowolający. Filary podpór są w stanie dobrym i nie budzą zastrzeżeń. Oczepy zwieńczające filary podpór są w stanie złym. Na ich powierzchni występują złuszczenia betonu, liczne rysy, zacieki i wykwyty oraz ubytki betonu. ( fot.20,21,23,32,33,36,37) . Na oczepach posadowione są łożyska stalowe dźwigarów mostu. Stopień korozji betonu na w/w oczepach jest tak duży, że nastąpiło jego wykruszenie i spowodowało osiadanie łożysk, a tym samym nastąpiło osiadanie płyty pomostu. Wskutek tego, w podporze nr 3 i nr 4 dźwigary główne podparto dodatkowo klockami drewnianymi ( podpora nr 3 – siedmioma, podpora nr 4 – ośmioma klockami fot.21,36,37,38).</i>

- wyremontować podpory wg. zakresu remontu jaki powinien określać projekt

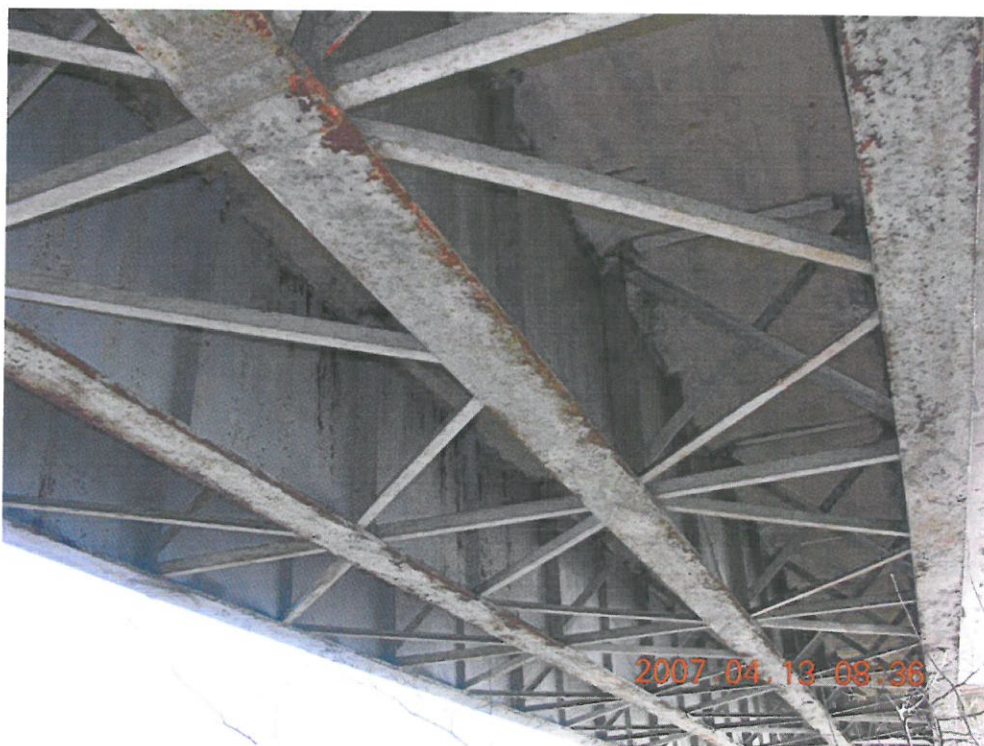
Fot. 22. Widok spodu mostu. Korozja pokryć malarskich stalowych dźwigarów.

8.2.	<b>Stan płyty pomostu:</b> <i>Ogólnie stan płyty pomostu jest zły. O ile płyta w trefie jezdni wykazuje brak korozji betonu, z nielicznymi brakami otuliny na zbrojeniu , to wsporniki wykazują duże zniszczenia spowodowane zniszczeniem izolacji. (fot.22,24,25,26,30)</i>

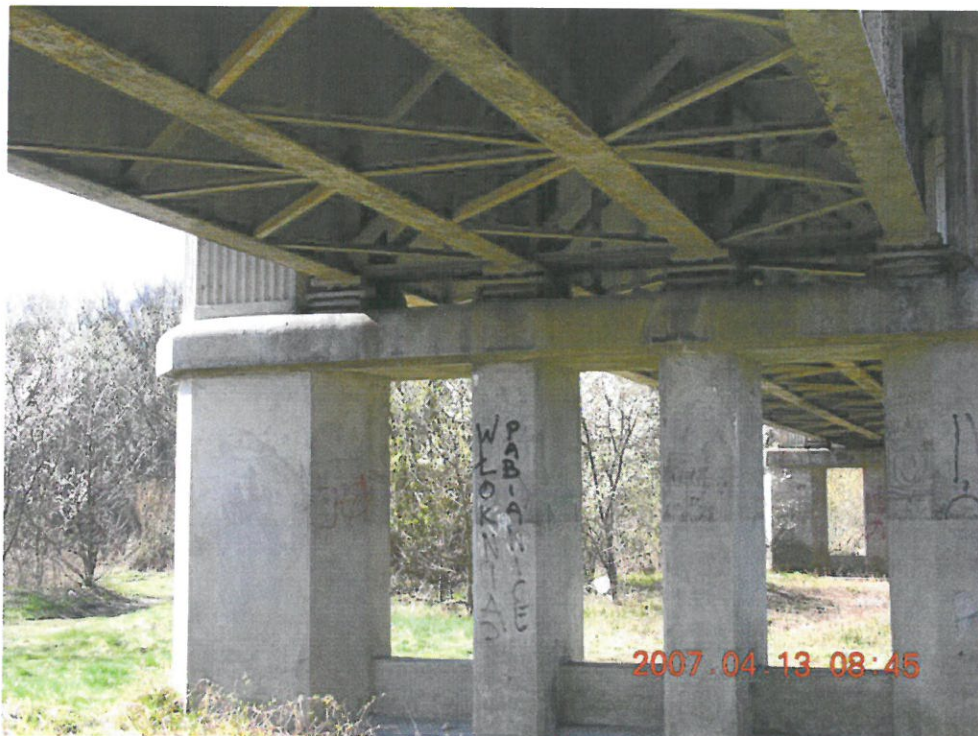
Fot. 23. Widok jak na fot. 22. Nacieki na ławie podłożyskowej, korozja betonu.

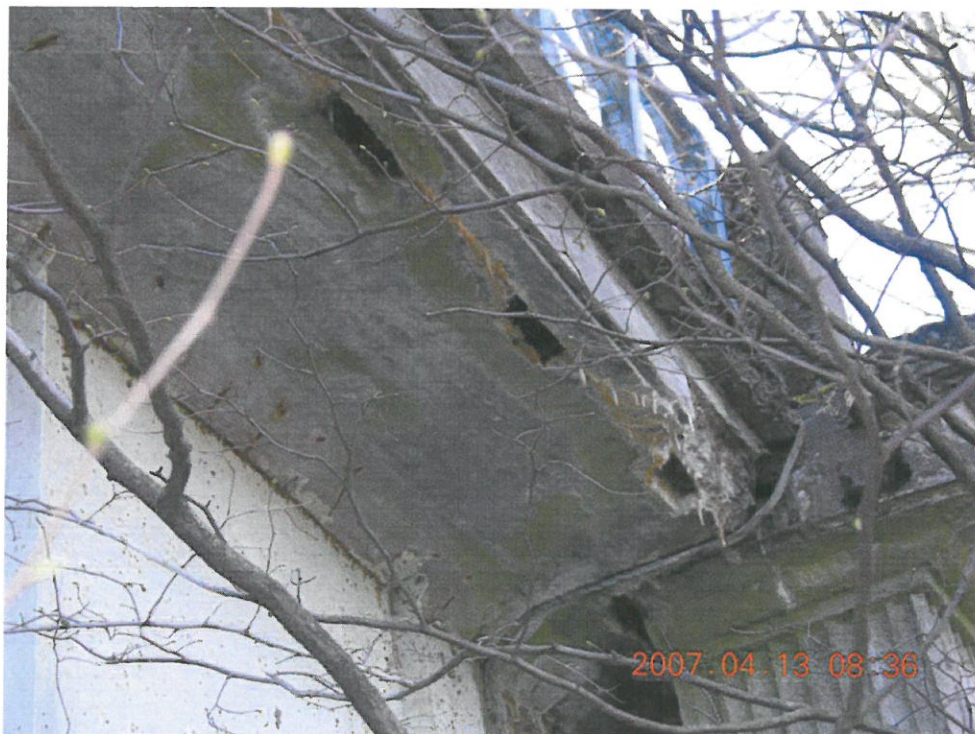
Fot. 24. Widok urządzeń do odprowadzenia wody z mostu. Ubytki betonu, wykwit, stalaktyty, nacieki, wylugowania. Widok od strony WD.

5.	<p><b>Stan urządzeń odwadniających:</b></p> <p><i>Stan urządzeń odwadniających jest alarmujący. Otwory w opasce betonowej zanieczyszczone, stalowe osłony otworów od spodu mostu skorodowane, widoczne wylugowania i stalaktyty, korozja betonu z ubytkami betonu. Zniszczona izolacja mostu w strefie chodnikowej. (fot.24,25,26,27,28).</i></p>

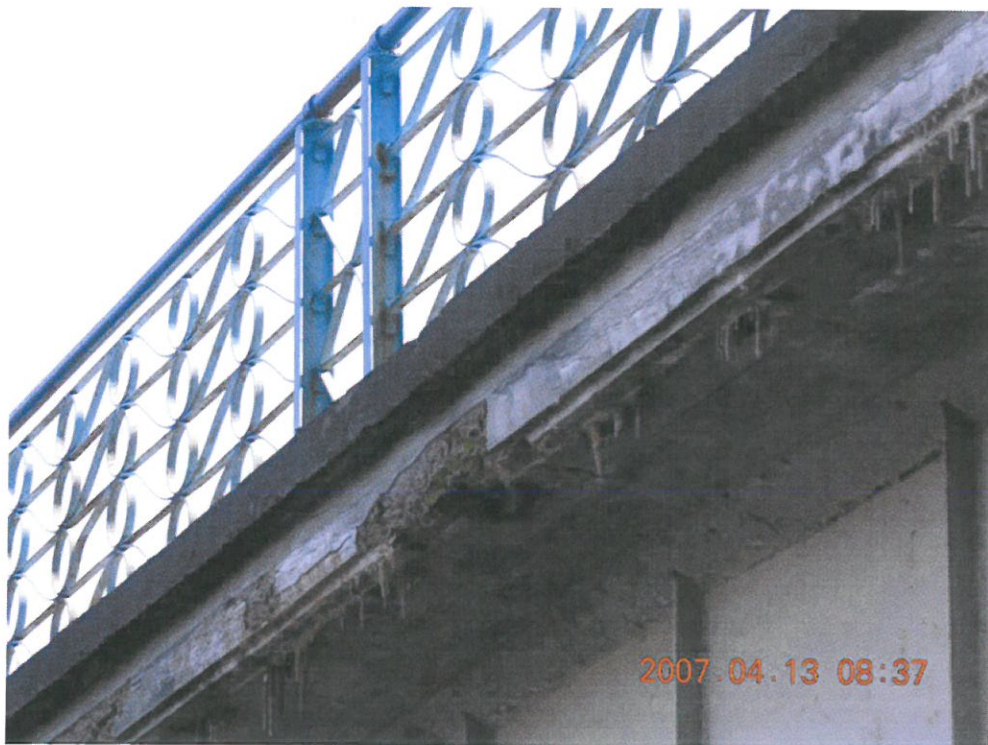
Fot. 25. Widok jak na fot.24 od strony WG.

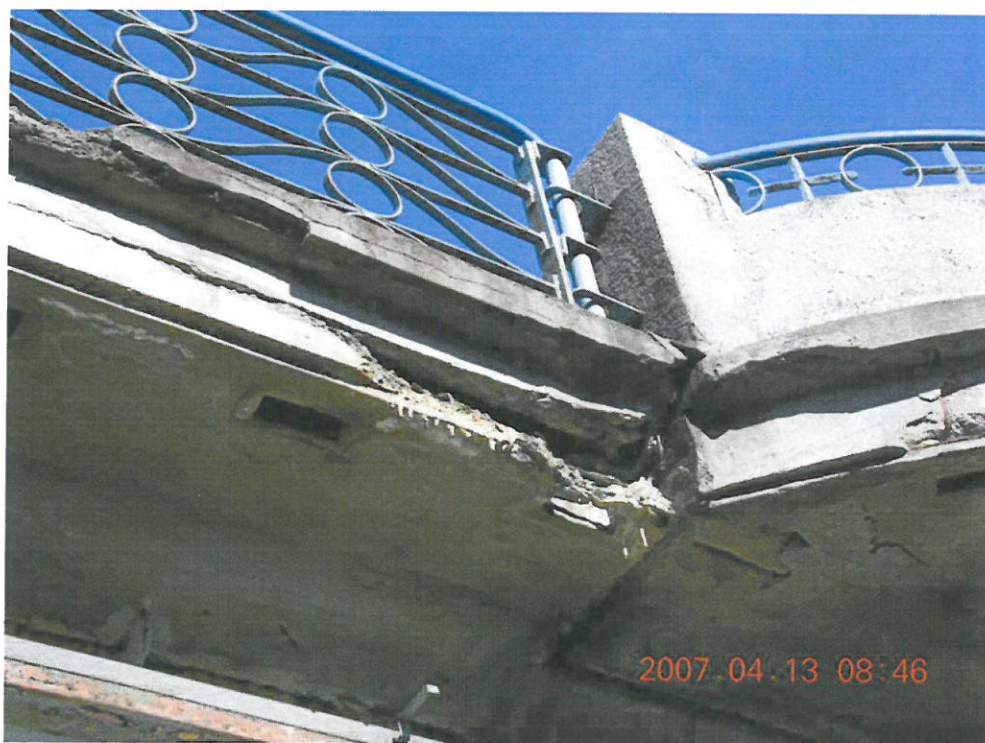
Fot. 26. Widok od strony WD. Korozja z ubytkami betonu w strefie dylatacji.

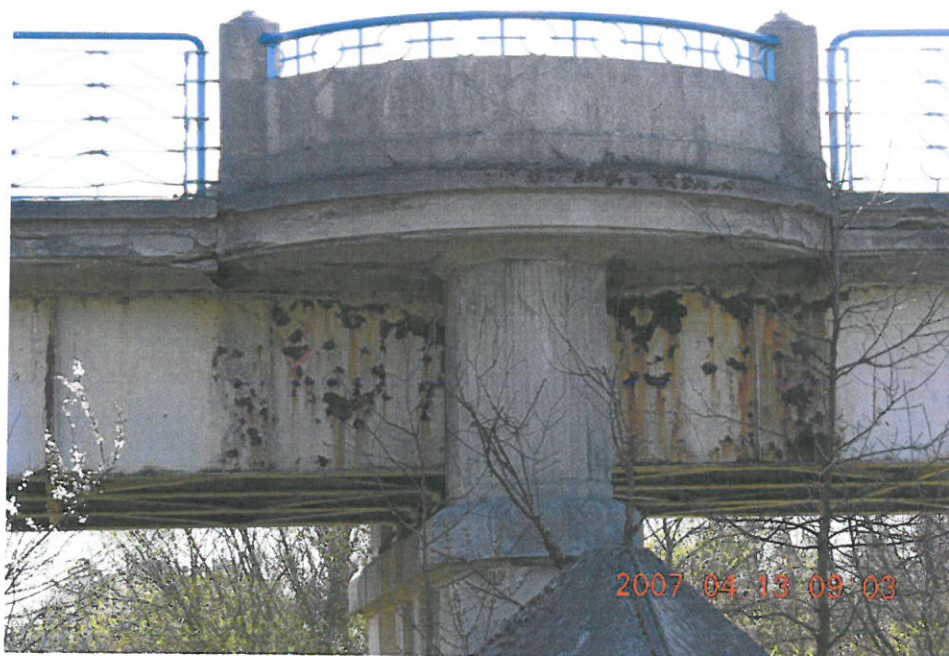
Fot. 27. Widok w strefie podpory nr.4. Silna korozja dźwigarów, korozja i spękania betonu w strefie belki gzymsowej.

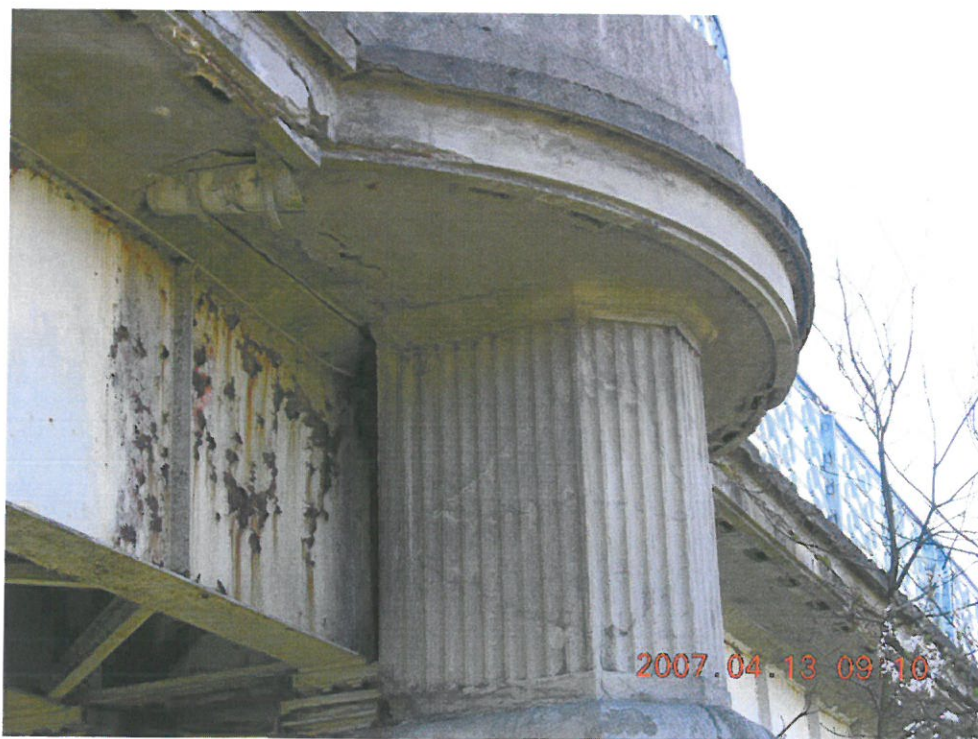
Fot. 28. Widok dźwigarów i opaski chodnikowej przy podporze 3. Stan techniczny jak wyżej.

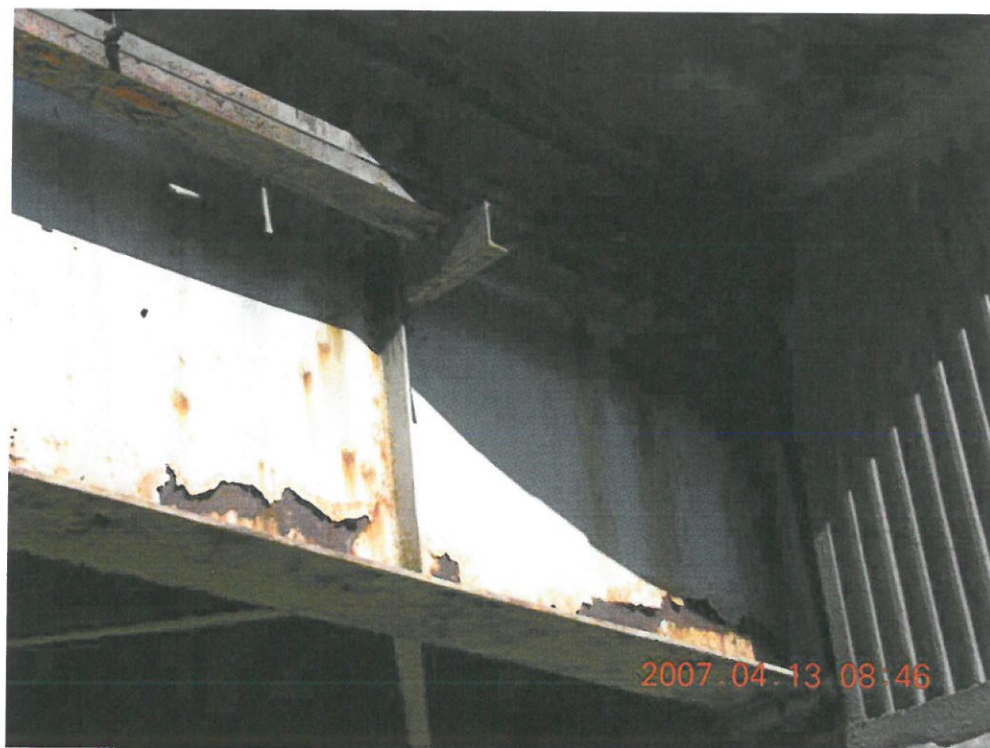
Fot. 29. Widok skrajnych stalowych dźwigarów . Korozja powłok malarskich.
