## **RAPORT Z OKRESOWEJ KONTROLI STANU TECHNICZNEGO MOSTU**

**Nazwa Zarządu Drogi:** Urząd Gminy Inowłódz  
ul. Spalska 2 ; 97-215 Inowłódz

**Nazwa obiektu:** Most na rz. Pilicy w km 119+450

**Droga :** droga gminna Spała - Ciebłowice

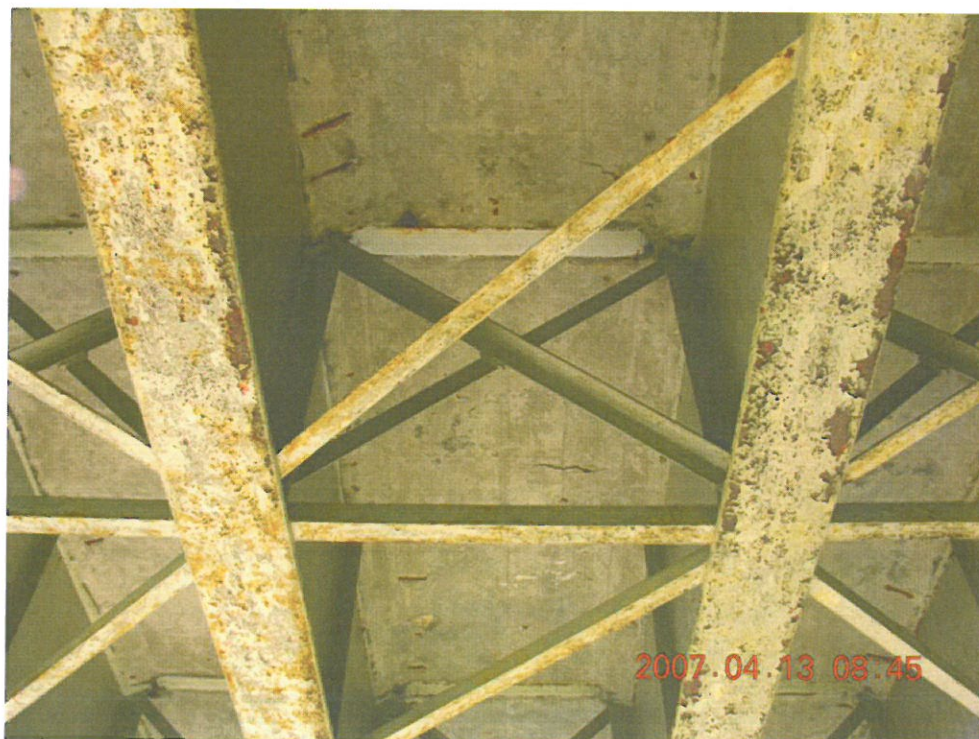
Fot. 30. Widok dźwigarów i płyty pomostu od spodu mostu przy 4 podporze.

JNI: brak	<b>ARKUSZ SPOSTRZEŻEŃ</b> z dnia 13.04.2007	Karta nr 4.2
8.	<b>Stan konstrukcji przęseł</b>	
8.1.	<b>Stan dźwigarów głównych:</b> <i>Ogólnie stan dźwigarów stalowych jest zły. Korozji powierzchniowej uległo 90% powierzchni dźwigarów i stężeń, szczególnie w pobliżu szczelin dylatacyjnych ( fot.18,19,20,22,27,28,29,30,36).</i>

8.2.	<b>Stan płyty pomostu:</b> <i>Ogólnie stan płyty pomostu jest zły. O ile płyta w trefie jezdni wykazuje brak korozji betonu, z nielicznymi brakami otuliny na zbrojeniu , to wsporniki wykazują duże zniszczenia spowodowane zniszczeniem izolacji. (fot.22,24,25,26,30)</i>

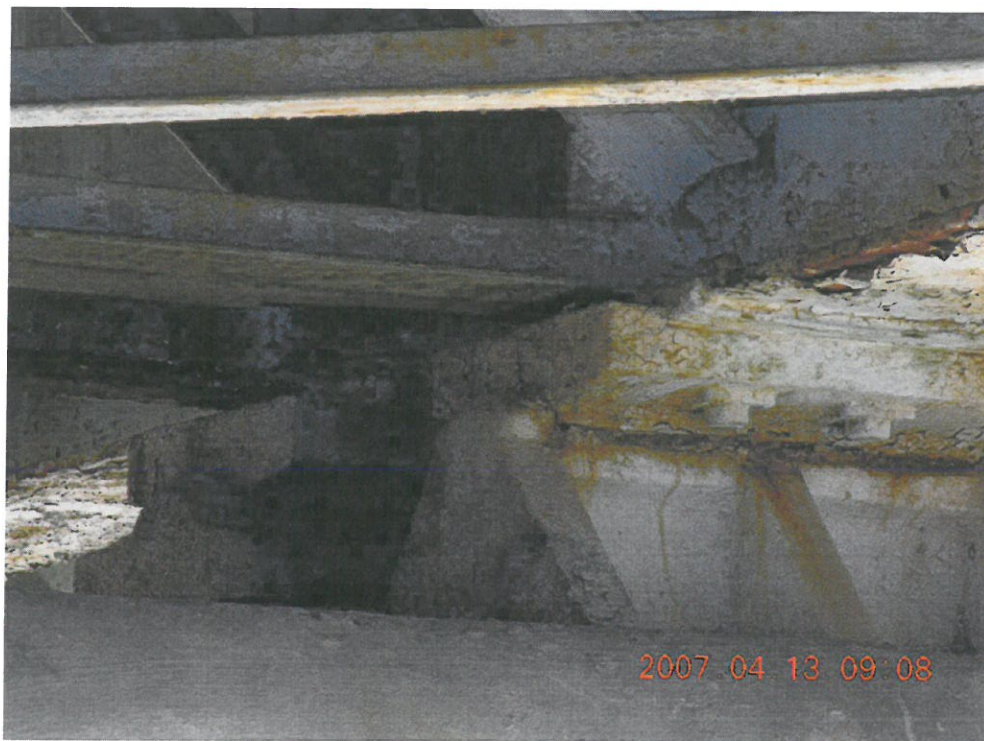
Fot. 31. Łożysko ruchome i stałe – korozja powłok ochronnych z korozją stali.

10.	<p><b>Stan łożysk:</b>  <i>Łożyska stalowe – stan przedawaryjny. Podstawowa przyczyna to zaawansowana korozja betonu na płaszczyznach ław podłożyskowych w strefie posadowienia łożysk ,szczególnie przy podporze nr. 3 i 4. Łożyska na tych podporach zawieszono są w „powietrzu”. Łożyska mają zniszczone zabezpieczenia antykorozyjne z widocznymi powierzchniami korozji stali (fot.31,32,33,34,35,36,37,38,).</i></p>

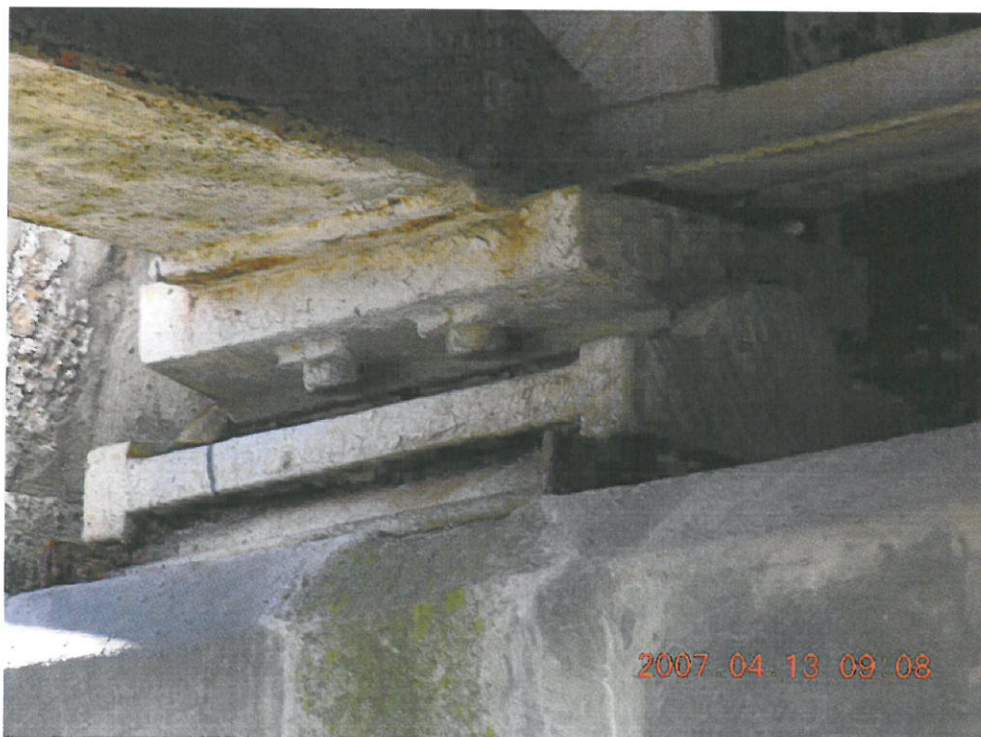
Fot. 32. Łożysko ruchome – korozja powłok ochronnych z naciekami w strefie łąwy podłożyskowej .

JNI: brak	<b>ARKUSZ SPOSTRZEŻEŃ</b> z dnia 13.04.2007		Karta nr 4.3
9.2.	<p><b>Stan filarów (fundamentów i korpusów):</b>  <i>Stan techniczny filarów niedostateczny. Szczególnie ławy podłożyskowe z silnie skorodowanym betonem i ubytkami betonu, naciekami z nieszczelnych przerw dylatacyjnych (fot.20,21,23,32,33,36,37).</i></p>

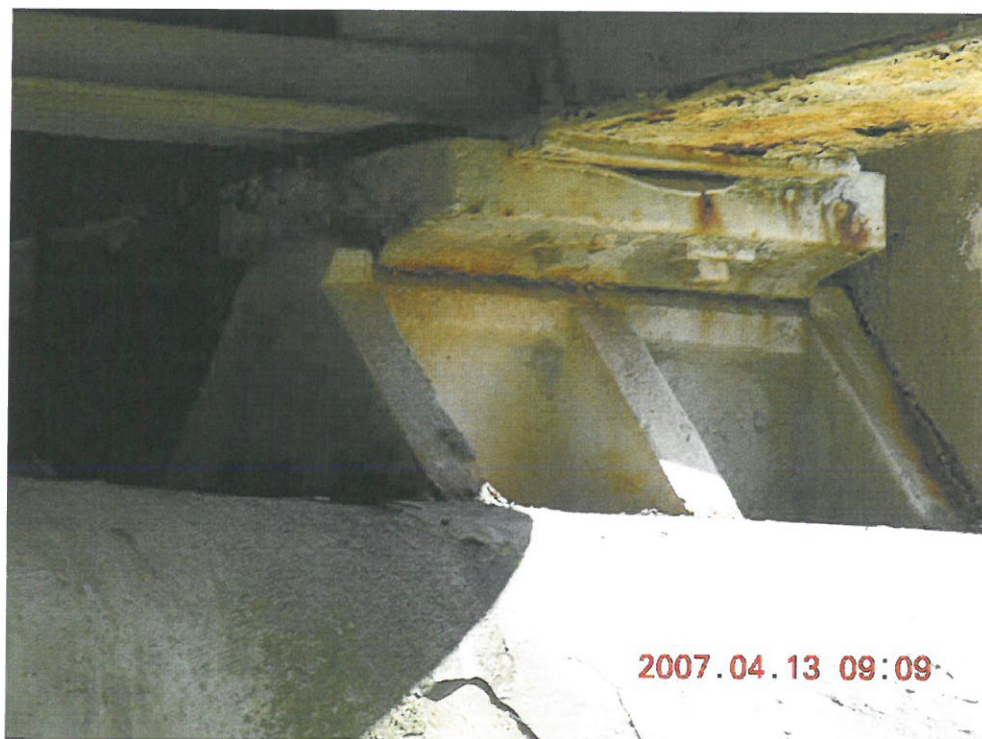
Fot. 33. Korozja powłok ochronnych łożyska stałego.

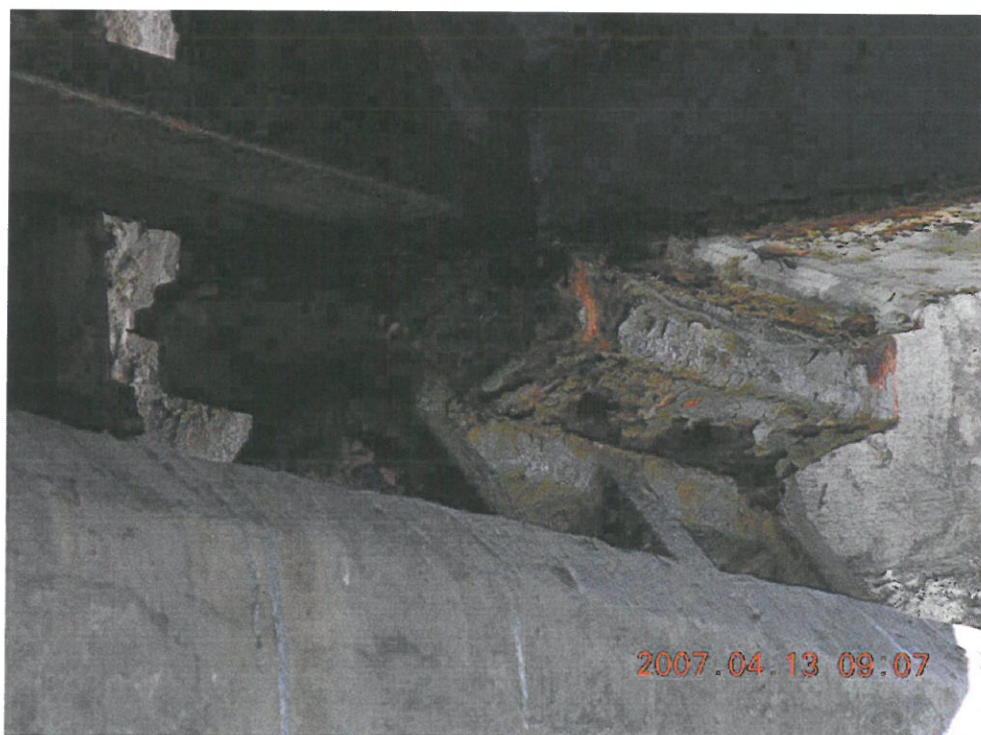
Fot. 34. Łożysko stałe – silna korozja powłok i materiału łożyska z korozją stalowego dźwigara .

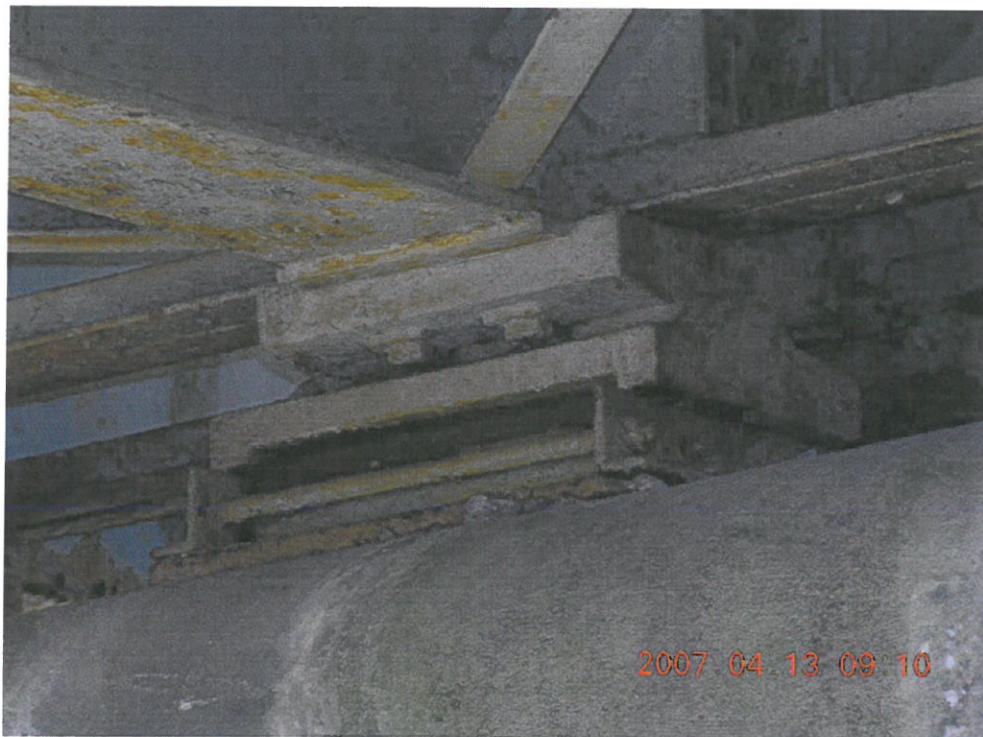
Fot. 35. Łożysko ruchome – korozja powłok malarskich, nacieki na ławie podłożyskowej spowodowane nieszczelnościami szczeliny dylatacyjnej.

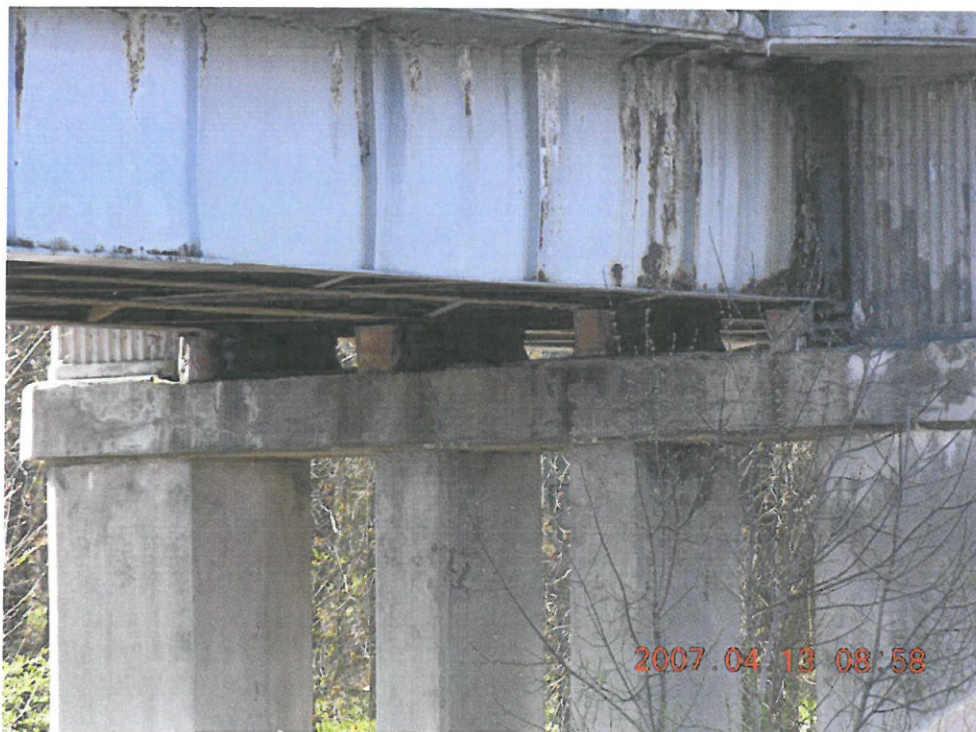
Fot. 36. Podparcia drewnianymi balami dźwigarów w strefie łożysk- podpora nr. 4.

8.3.	<b>Stan wsporników podchodnikowych:</b> <i>Jak wyżej.</i>	
9.	<b>Stan podpór:</b> <i>Stan podpór jest niezadowolający. Filary podpór są w stanie dobrym i nie budzą zastrzeżeń. Oczepy zwieńczające filary podpór są w stanie złym. Na ich powierzchni występują złuszczenia betonu, liczne rysy, zacieki i wykwyty oraz ubytki betonu. ( fot.20,21,23,32,33,36,37) . Na oczepach posadowione są łożyska stalowe dźwigarów mostu. Stopień korozji betonu na w/w oczepach jest tak duży, że nastąpiło jego wykruszenie i spowodowało osiadanie łożysk, a tym samym nastąpiło osiadanie płyty pomostu. Wskutek tego, w podporze nr 3 i nr 4 dźwigary główne podparto dodatkowo klockami drewnianymi ( podpora nr 3 – siedmioma, podpora nr 4 – ośmioma klockami fot.21,36,37,38).</i>

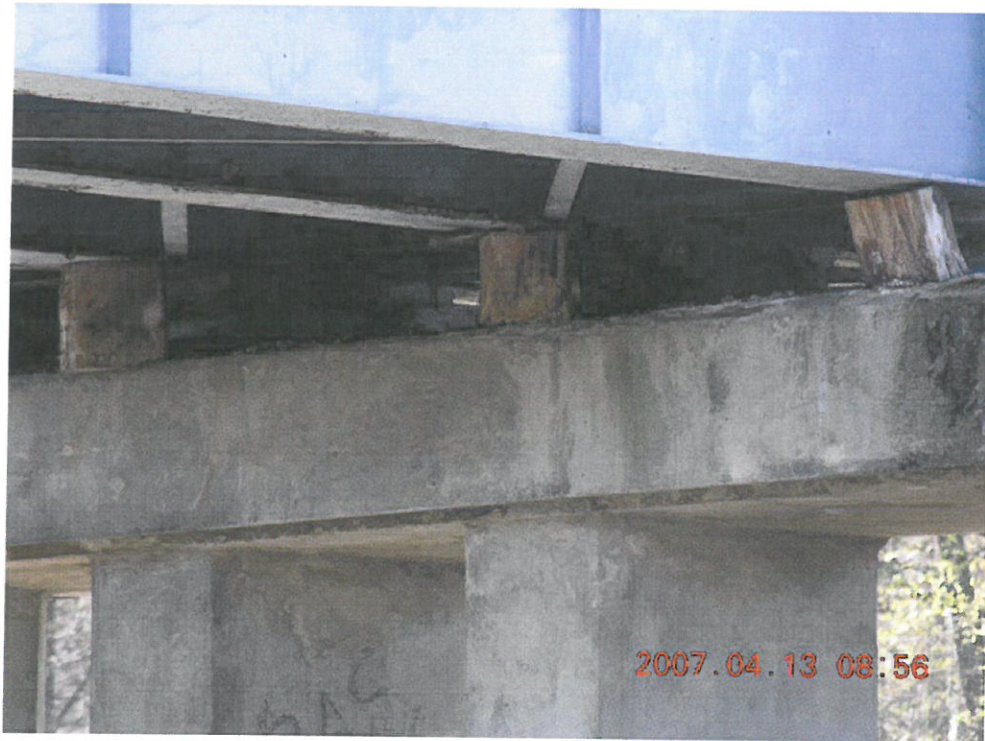
Fot. 37. Podparcia dźwigarów stalowych w strefie łożysk – podpora nr.3.

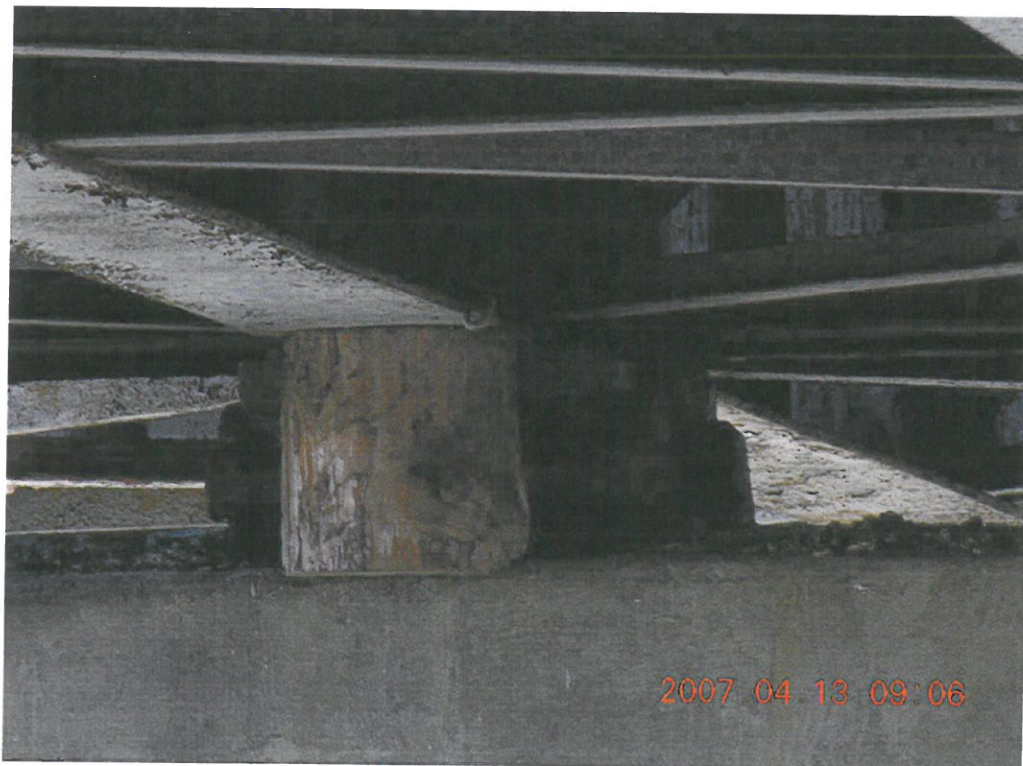
Fot. 38. Podparcie dźwigarów w strefie łożysk- podpora nr.4.

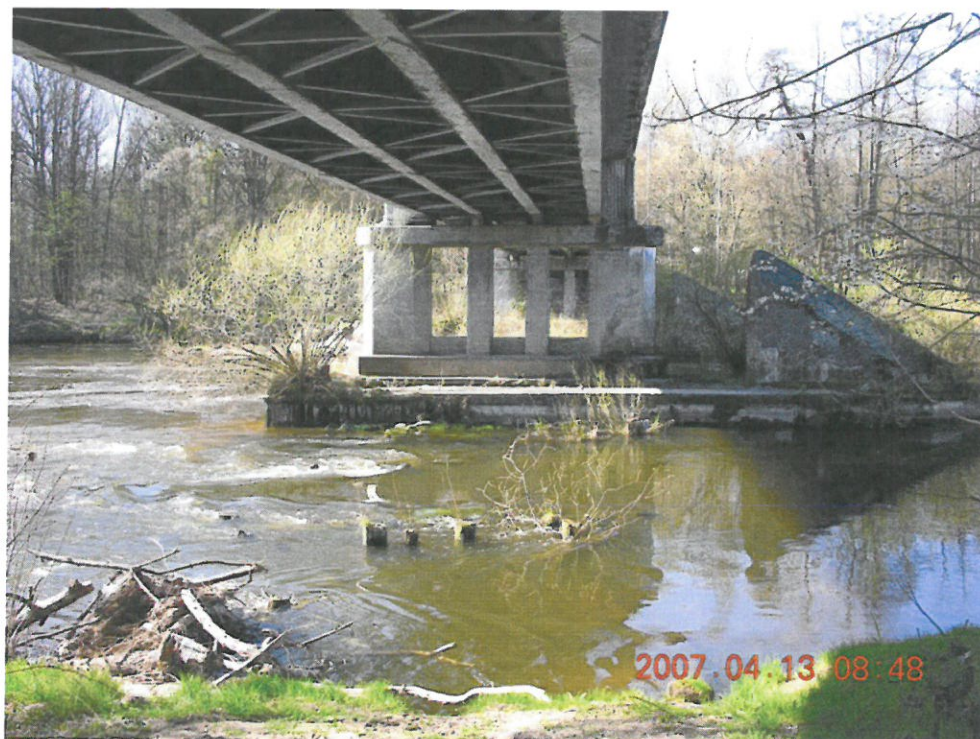
Fot. 39. Widok koryta rzeki- zanieczyszczenia, pozostałości drewnianych podpór.

12.	<p><b>Przestrzeń podmostowa i otoczenie obiektu:</b>  <i>Ogólnie stan przestrzeni podmostowej i otoczenia obiektu jest zadawalający. Na stożkach występuje roślinność ( fot.39,40,42 ). W korycie rzeki pod mostem, pomiędzy podporą nr 2 i podporą nr 3 oraz w jego otoczeniu występują nieliczne zanieczyszczenia koryta oraz wystające resztki pali drewnianych, najprawdopodobniej poprzedniej drewnianej konstrukcji mostu.</i></p>

- usunąć zanieczyszczenia z otoczenia obiektu – powierzchnia ok. 258m<sup>2</sup>
- wykosić trawę i porastającą roślinność w celu zapewnienia swobodnego przepływu wody – powierzchnia ok. 358m<sup>2</sup>

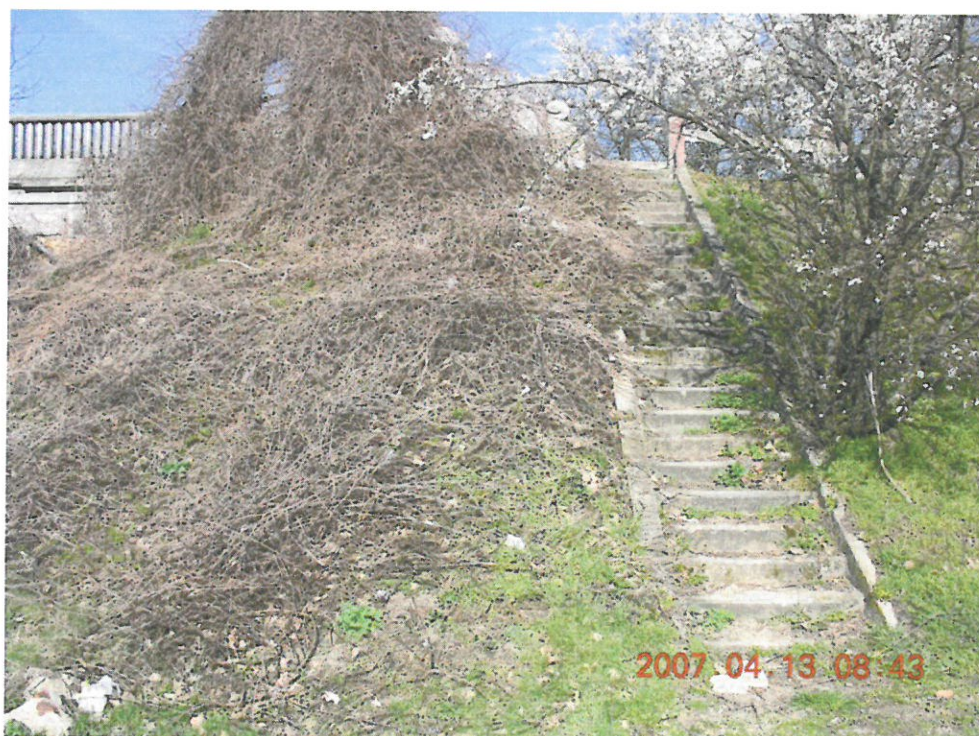
Fot. 40. Schody skarpowe od strony WD / dojazd do mostu od strony Spały/.

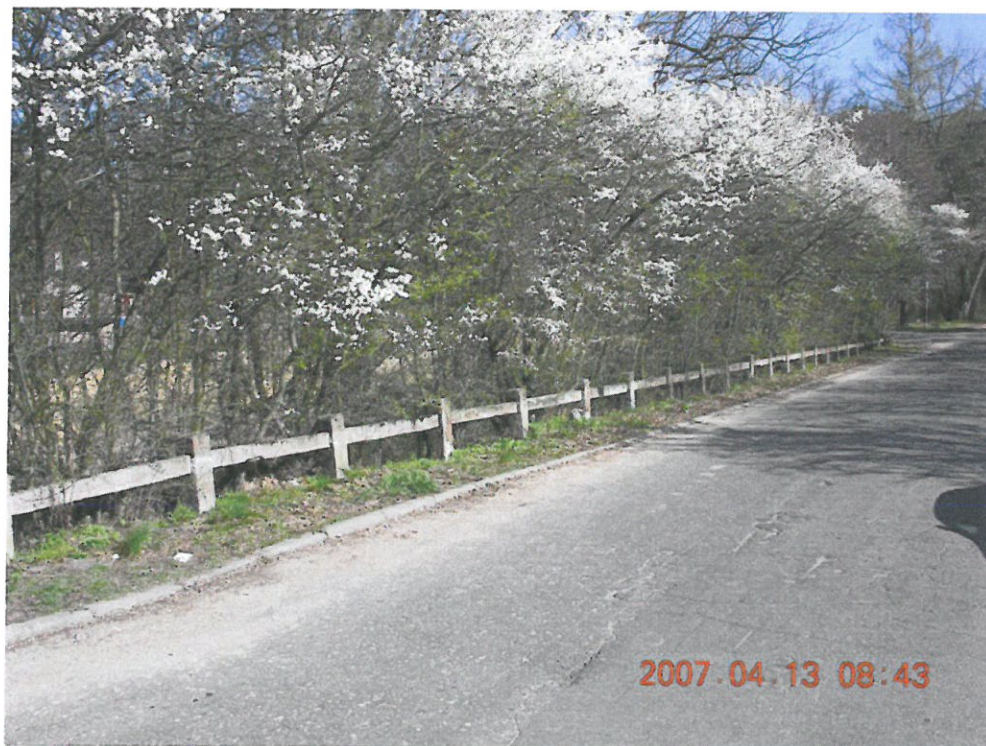
Fot. 41. Betonowe bariery ochronne na dojeździe do mostu – widok od strony Spały.

- poprawić ustawienie do właściwej pozycji barier betonowych ochronnych z pomalowaniem powierzchni betonowych farbami odblaskowymi ostrzegawczymi.
- usunąć zanieczyszczenia z poboczy na dojazdach – powierzchnia ok. 48m<sup>2</sup>
- doraźne wyrównanie i uzupełnienie ubytków nawierzchni dojazdów – ok. 60m<sup>2</sup>

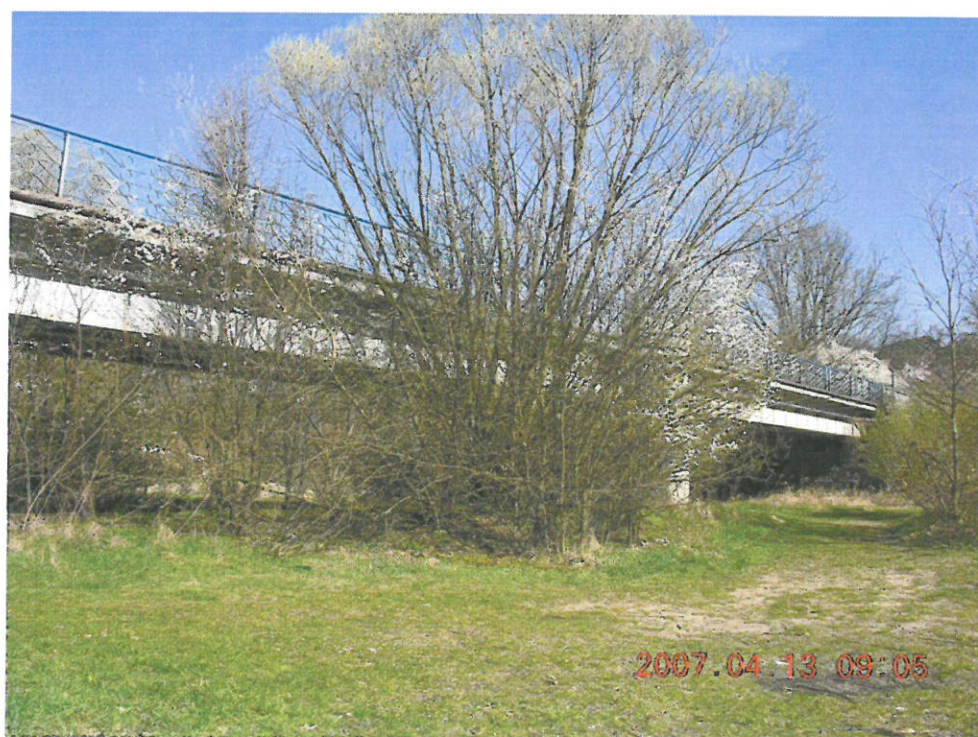
Fot. 42. Widok mostu od strony WD – otoczenie mostu.
