DRZWI DO ZAKRYSTII PN- INWENTARYZACJA

DRZWI DO ZAKRYSTII PN- STAN PROJEKTOWY

TYTUŁ OPRACOWANIA	PROJEKT REM KOŚCIOŁA P.V OGRODZENIA DRZWI DO Z
NAZWA RYSUNKU	
AUTORZY OPRACOWANIA	PROJEKTANT1 PROJEKTANT1 WSPÓŁPRAC WSPÓŁPRAC
1:20	listopad 2018r.

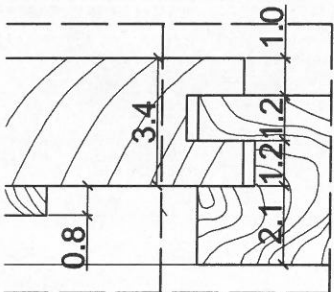
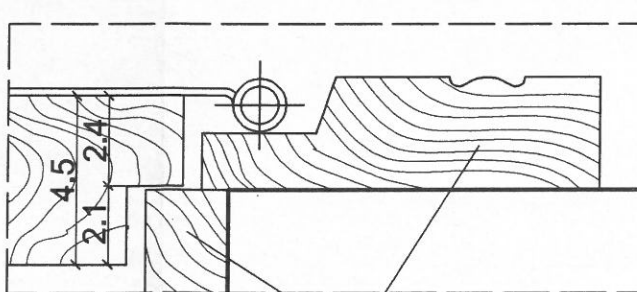
Istniejąca ościeznica
SZCZEGÓŁ B
1: 2
