data wykonania 2020-04-21
L. nr 3499
Załącznik nr 001
przeгляд szczegółowy obiektu mostowego
R.T. Poczta
MAX-DROGI CENTRUM

RAPORT Z PRZEGLĄDU SZCZEGÓŁOWEGO OBIEKTU MOSTOWEGO

Nazwa Zarządu Drogi	Gmina Inowłódz
Nazwa obiektu	Most im. gen broni T. Buka
JNI	brak
Nr drogi i kilometraż	Droga gminna Spała - Cieblowice

JNI:	<p style="text-align: center;"><i>Lokalizacja szczegółowa</i></p>
Nazwa przeszkody: Rzeka Pilica km 119+450	
Rodzaj i nazwa obiektu: Most drogowy im. Gen. broni Tadeusza Buka	
Miejscowość: Spała	
Nr drogi i kilometraż: Droga gminna Spała – Cieblowice ul. mjr Hubala	
Nośność projektowana: 30 t	
Nośność lub aktualna nośność użytkowa: 10 t	
Rok budowy: 1948

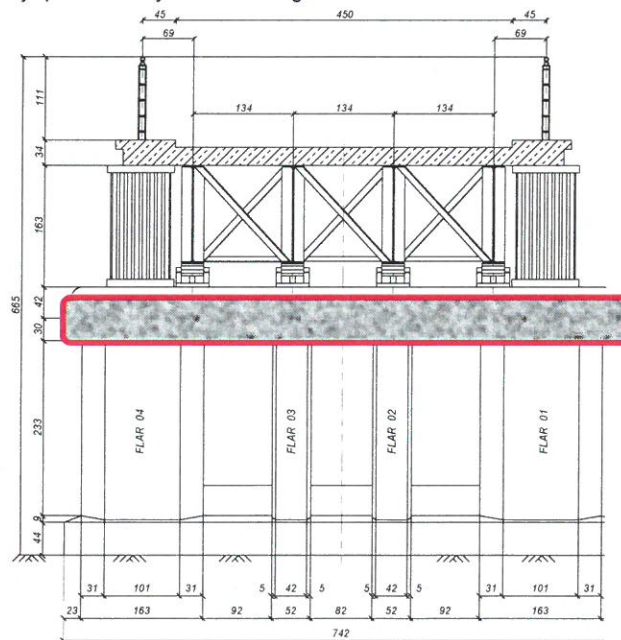
9.2	<p>Filary pośrednie:</p> <p>Żelbetowe ażurowe, posadzone na stalowych palach.</p> <p>Stan techniczny filarów dobry, poza oczepem pierwszego filara prawobrzeżnego, gdzie występują znaczące spękania w strefie podporowej i podłożu łożyska ruchomego: karta 2.16 i 2.17</p>

Ponadto filary są zanieczyszczone, zarastające roślinnością. Ich podstawy w nurcie stanowią podłoże dla bujnie rozmnażającej się roślinności, która destrukcyjnie wpływa na stan betonu podstawy filarów. Filary są poddane intensywnemu działaniu wilgoci przez nieszczelne urządzenia dylatacyjne.
