# KOŚCIÓŁ P.W. ŚW. MICHAŁA ARCHANIOŁA W INOWŁODZU

## PROGRAM PRAC KONSERWATORSKICH DLA ELEWACJI KOŚCIOŁA I OGRODZENIA

**Opracowała:** mgr Katarzyna Sułkowska  
konserwator dzieł sztuki

**KRZESZOWICE, PAŹDZIERNIK 2018**

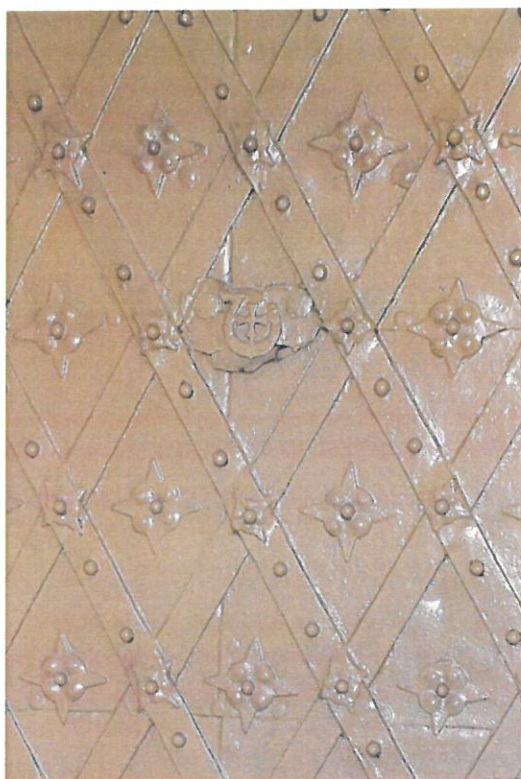
*Il. nr 1  
Herb Jastrzębiec na drzwiach do zakrystii.  
Fot. K. Sulkowska*

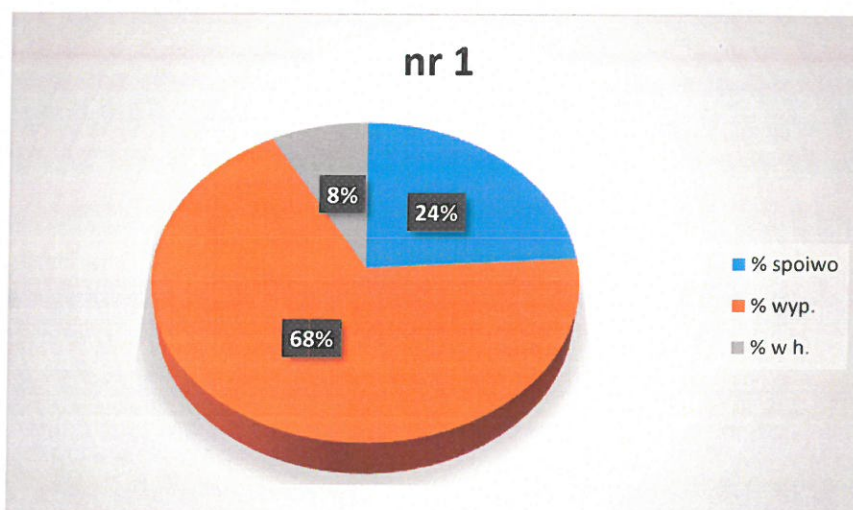
Spoiwo [%]	Wypełniacz [%]	Wsk. hydr. [%]
24,0	68,0	8,0

Relacja spoiwa do wypełniacza 1 : 2,8

Wykres ilustrujący skład badanej zaprawy tynkarskiej próbki nr 1

Zaprawa wapienno-piaskowa z domieszkami innych kruszyw w kolorze białym z lekkim odcieniem szarym. Spoiwo typu kontaktowego. Wypełniacz mieszany: piasek kwarcowy o ziarnach różnej wielkości frakcji psefitowej, psamitowej (b. liczna) oraz aleurytowej. Ziarna wypełniacza w kolorze białym, szarym, ugrowym, brązowym, kremowym, przezroczystym oraz czarnym (węgiel drzewny). Ponadto zaprawa zawiera także grudki nie rozpuszczonego wapna i średniej wielkości błyszczące szaro-czarne biotyty oraz wtrącenia perlowego muskowitu.

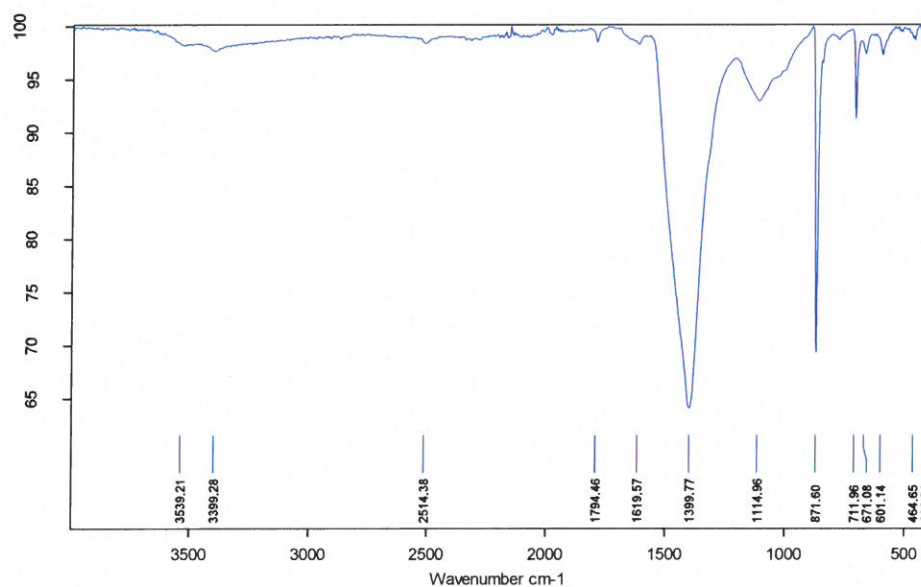
b. W widmie FT-IR występują pasma przy następujących częstościach: 711, 871, 1030, 1114, 1309, 1619, 1794, 2514, 3090 i 3630  $\text{cm}^{-1}$  - charakterystyczne węglanu wapnia.

**W N I O S E K: węglan wapnia.**

**Widmo FT-IR węglanu wapnia**

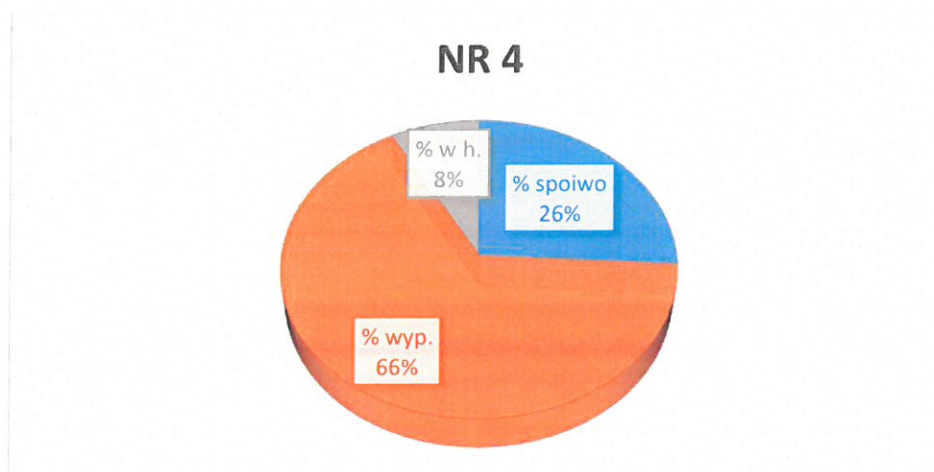
Spoiwo [%]	Wypełniacz [%]	Wsk. hydr. [%]
26,0	66,0	8,0

Relacja spoiwa do wypełniacza 1 : 2,5

**Wykres ilustrujący skład badanej zaprawy próbki nr 4**

Zaprawa wapienno-piaskowa z domieszkami innych kruszyw w kolorze białym z lekkim odcieniem ugrowym. Spoiwo typu porowo-kontaktowego. Wypełniacz mieszany: piasek kwarcowy o ziarnach różnej wielkości frakcji psefitowej, psamitowej (b. liczna) oraz aleurytowej. Ziarna wypełniacza w kolorze białym, ugrowym, szarym, brązowym, kremowym, przezroczystym oraz czarnym (węgiel drzewny). Ponadto zaprawa zawiera dużo grudek nie rozpuszczonego wapna i średniej wielkości błyszczące szaro-czarne biotyty oraz wtrącenia perłowego muskowitu.

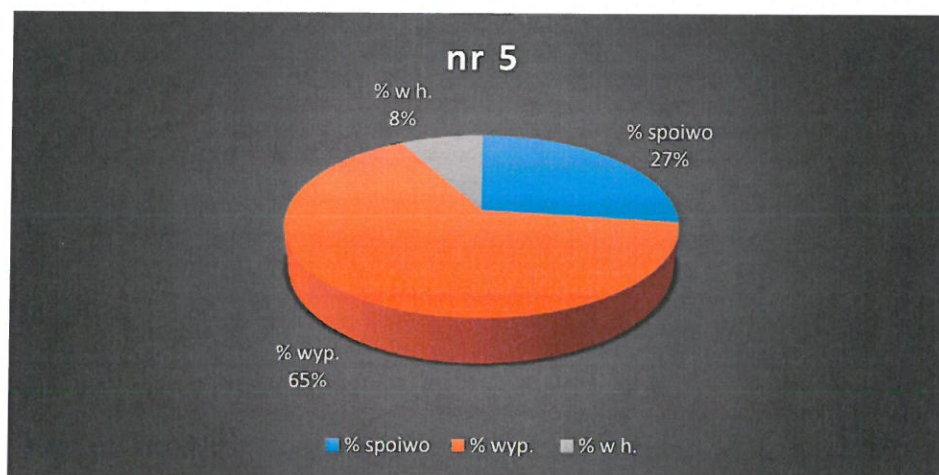
Spoiwo [%]	Wypełniacz [%]	Wsk. hydr. [%]
27,0	65,0	8,0

Relacja spoiwa do wypełniacza 1 : 2,4

**Wykres ilustrujący skład badanej zaprawy murarskiej próbki nr 5**

Zaprawa wapienno-piaskowa z domieszkami innych kruszyw w kolorze ugowym. Spoiwo typu porowego. Wypełniacz mieszany: piasek kwarcowy o ziarnach różnej wielkości frakcji psefitowej, psamitowej (b. liczna) oraz aleurytowej. Ziarna wypełniacza w kolorze ugowym, białym, szarym, brązowym, kremowym, przezroczystym oraz czarnym (węgiel drzewny). Ponadto zaprawa zawiera dużo grudek nie rozpuszczonego wapna i średniej wielkości błyszczące szaro-czarne biotyty oraz wtrącenia perłowego muskowitu.

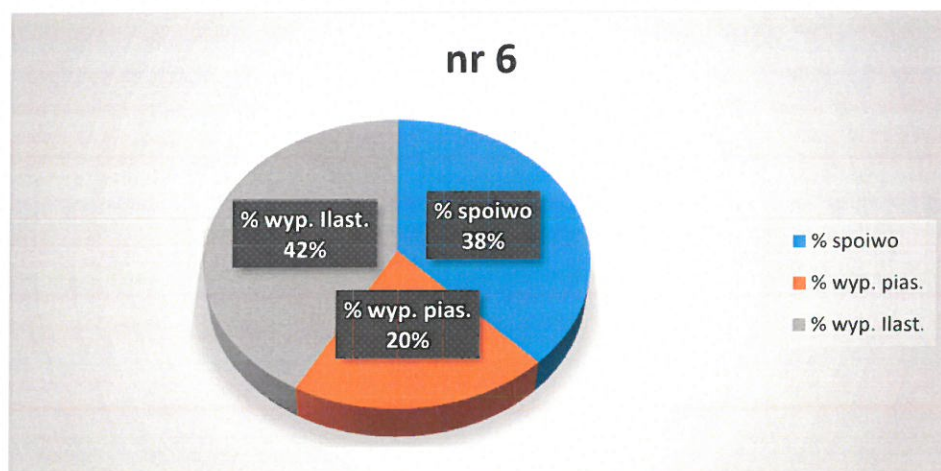
Spoiwo [%]	Wypełniacz piaskowy [%]	Wypełniacz ilasty [%]
38,0	20,0	42,0

Relacja spoiwa do wypełniacza piaskowego do wypełniacza ilastego 1 : 1,9 : 0,9

**Wykres ilustrujący skład badanej zaprawy tynkarskiej próbki nr 6**

Zaprawa zawiera cement romański i jest w kolorze intensywnym ugrowo-brązowym. Charakteryzuje się dużą ilością spoiwa wapiennego i wypełniacza ilastego, natomiast udział frakcji piaskowej – kwarcowej w cemencie romańskim jest o połowę mniejszy.

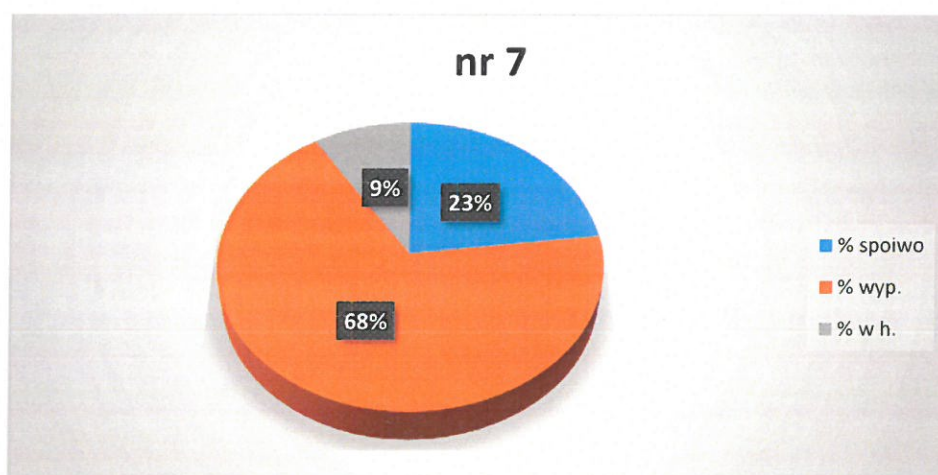
Spoiwo [%]	Wypełniacz [%]	Wsk. hydr. [%]
23,0	68,0	9,0

Relacja spoiwa do wypełniacza 1 : 3,0

**Wykres ilustrujący skład badanej zaprawy próbki nr 7**

Zaprawa wapienno-piaskowa z domieszkami innych kruszyw, o silnych właściwościach hydraulicznych w kolorze białym.. Spoiwo typu kontaktowego. Wypełniacz mieszany: piasek kwarcowy o ziarnach różnej wielkości frakcji psefitowej, psamitowej (b. liczna) oraz aleuritowej. Ziarna wypełniacza w kolorze białym, szarym, ugrowym, brązowym, kremowym, przezroczystym oraz czarnym (węgiel drzewny). Ponadto zaprawa zawiera także grudki nie rozpuszczonego wapna i bardzo dużo miki w postaci błyszczących szaro-czarnych biotytów i perłowego muskowitu.

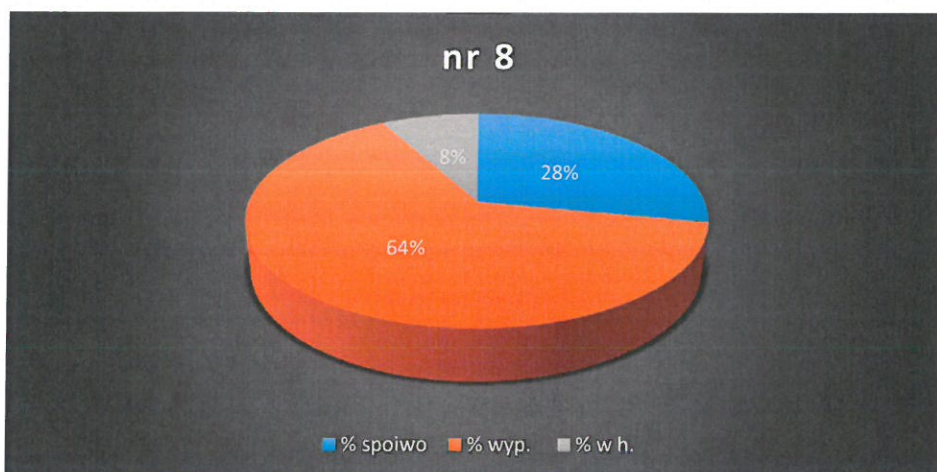
Spoiwo [%]	Wypełniacz [%]	Wsk. hydr. [%]
28,0	64,0	8,0

Relacja spoiwa do wypełniacza 1 : 2,3

**Wykres ilustrujący skład zaprawy murarskiej pierwotnej próbki oznaczonej nr 8**

Zaprawa wapienno-piaskowa z domieszkami innych kruszyw w kolorze białym. Spoiwo typu porowego. Wypełniacz mieszany: piasek kwarcowy o ziarnach różnej wielkości frakcji psefitowej, psamitowej (b. liczna) oraz aleurytowej. Ziarna wypełniacza w kolorze białym, szarym, ugrowym, brązowym, kremowym, przezroczystym oraz czarnym (węgiel drzewny). Ponadto zaprawa zawiera także grudki nie rozpuszczonego wapna i średniej wielkości błyszczące szaro-czarne biotyty oraz wtrącenia perłowego muskowitu.

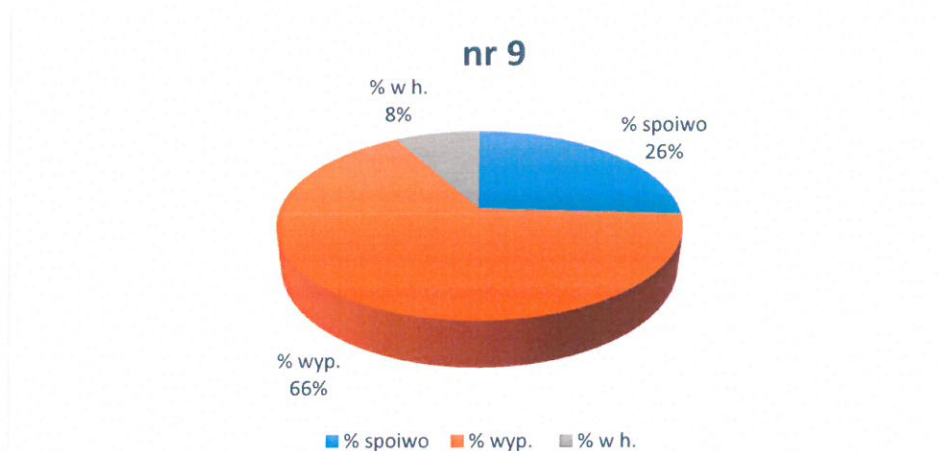
Spoiwo [%]	Wypełniacz [%]	Wsk. hydr. [%]
26,0	66,0	8,0

Relacja spoiwa do wypełniacza 1 : 2,5

**Wykres ilustrujący skład zaprawy murarskiej pierwotnej próbki oznaczonej nr 9**

Zaprawa wapienno-piaskowa z domieszkami innych kruszyw w kolorze białym z odcieniem ugrowym. Spoiwo typu porowo-kontaktowego. Wypełniacz mieszany: piasek kwarcowy o ziarnach różnej wielkości frakcji psefitowej, psamitowej (b. liczna) oraz aleurytowej. Ziarna wypełniacza w kolorze białym, szarym, ugrowym, brązowym, kremowym, przezroczystym oraz czarnym (węgiel drzewny). Ponadto zaprawa zawiera także grudki nie rozpuszczonego wapna i średniej wielkości błyszczące szaro-czarne biotyty oraz wtrącenia perłowego muskowitu.

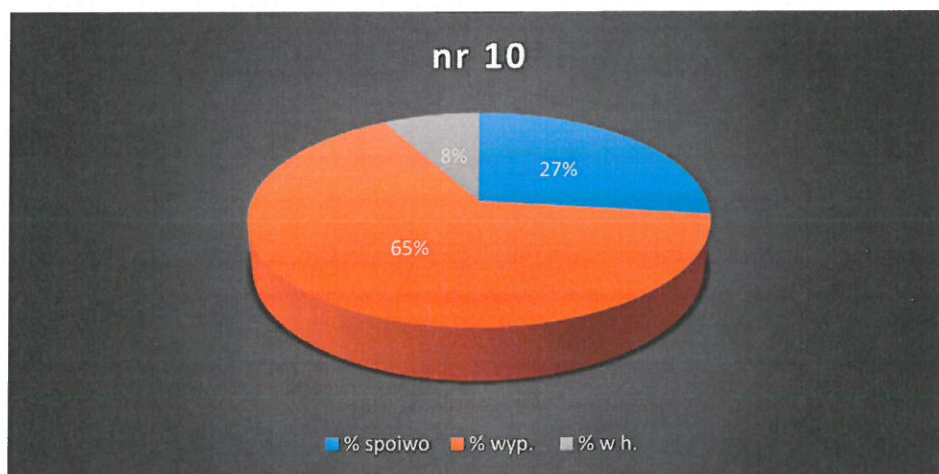
Spoiwo [%]	Wypełniacz [%]	Wsk. hydr. [%]
27,0	65,0	8,0

Relacja spoiwa do wypełniacza 1 : 2,4

**Wykres ilustrujący skład zaprawy murarskiej próbki oznaczonej nr 10**

Zaprawa wapienno-piaskowa z domieszkami innych kruszyw w kolorze ugrowym. Spoiwo typu porowego. Wypełniacz mieszany: piasek kwarcowy o ziarnach różnej wielkości frakcji psefitowej, psamitowej (b. liczna) oraz aleurytowej. Ziarna wypełniacza w kolorze ugrowym, białym, szarym, brązowym, kremowym, przezroczystym oraz czarnym (węgiel drzewny). Ponadto zaprawa zawiera także grudki nie rozpuszczonego wapna i średniej wielkości błyszczące szaro-czarne biotyty oraz wtrącenia perlowego muskowitu.

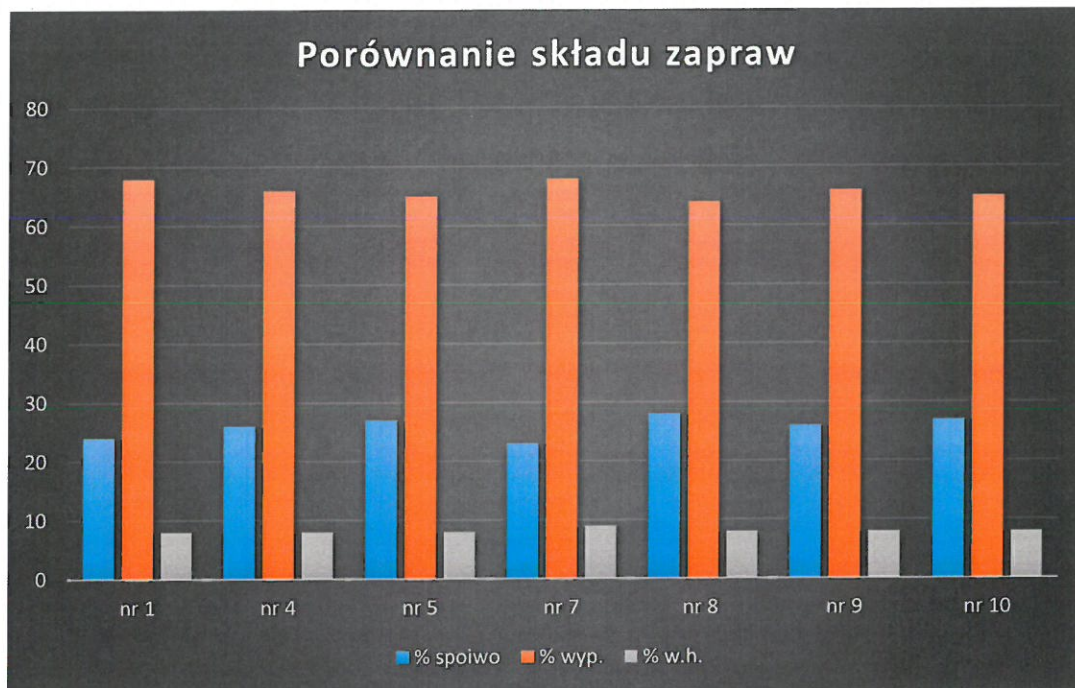
Poniżej załączono wykres porównujący skład badanych próbek zapraw.

**Wykres porównujący skład badanych zapraw tynkarskich, murarskich i spoin**

W metodzie analizy składu chemiczno-technologicznego zapraw spoiwo oznaczane jest jako węglany wapnia i ewentualnie magnezu a krzemiany wapnia, związki organiczne i węgiel drzewny mieszczą się w % udziale składników wypełniacza.
