Opracowanie Nr 90/2006

## Zamek Kazimierza Wielkiego w Inowłodzu.

### Projekt wykonawczy rozbudowy, adaptacji i częściowej rekonstrukcji ruin zamku.

### Konstrukcja.

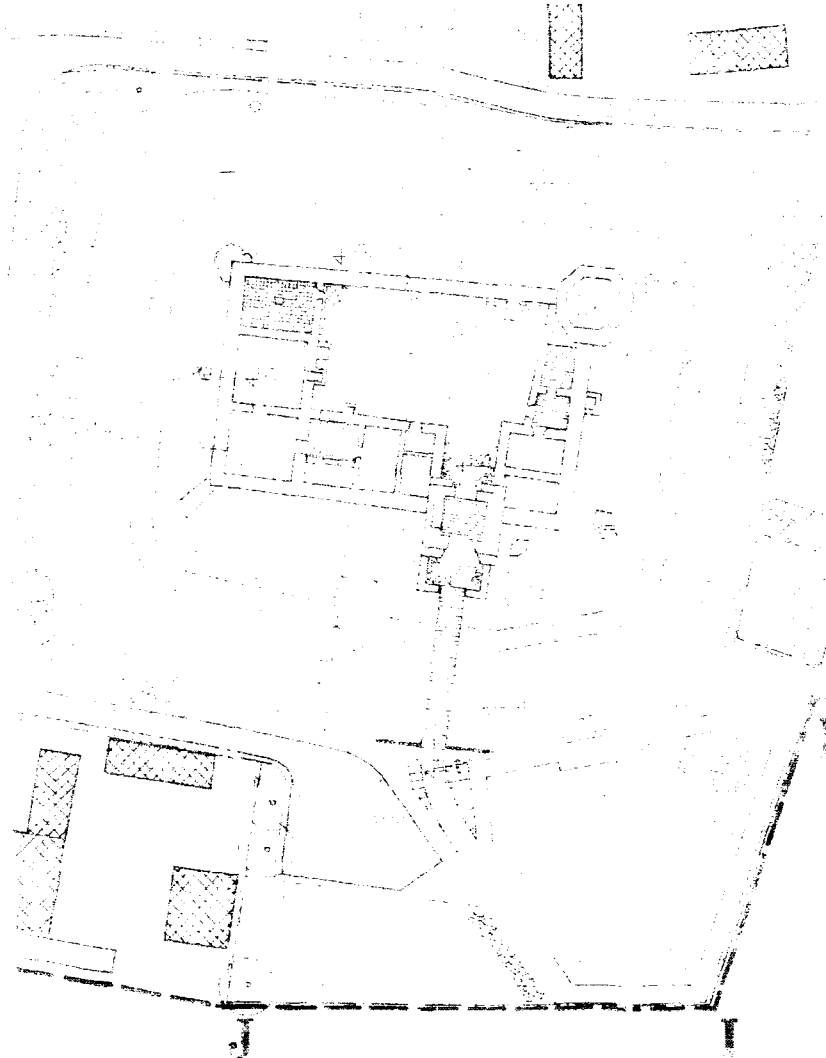
Szkic 1. Plan zamku.

Plan obiektu z naniesionymi zamierzeniami restauracyjnymi pokazano na szkicu 1.
